Projeto de Conservação e Manutenção da Câmara Municipal de Araguari/MG

Estado de Conservação

Denominação: Câmara Municipal de Araguari

Levantamento Fotográfico

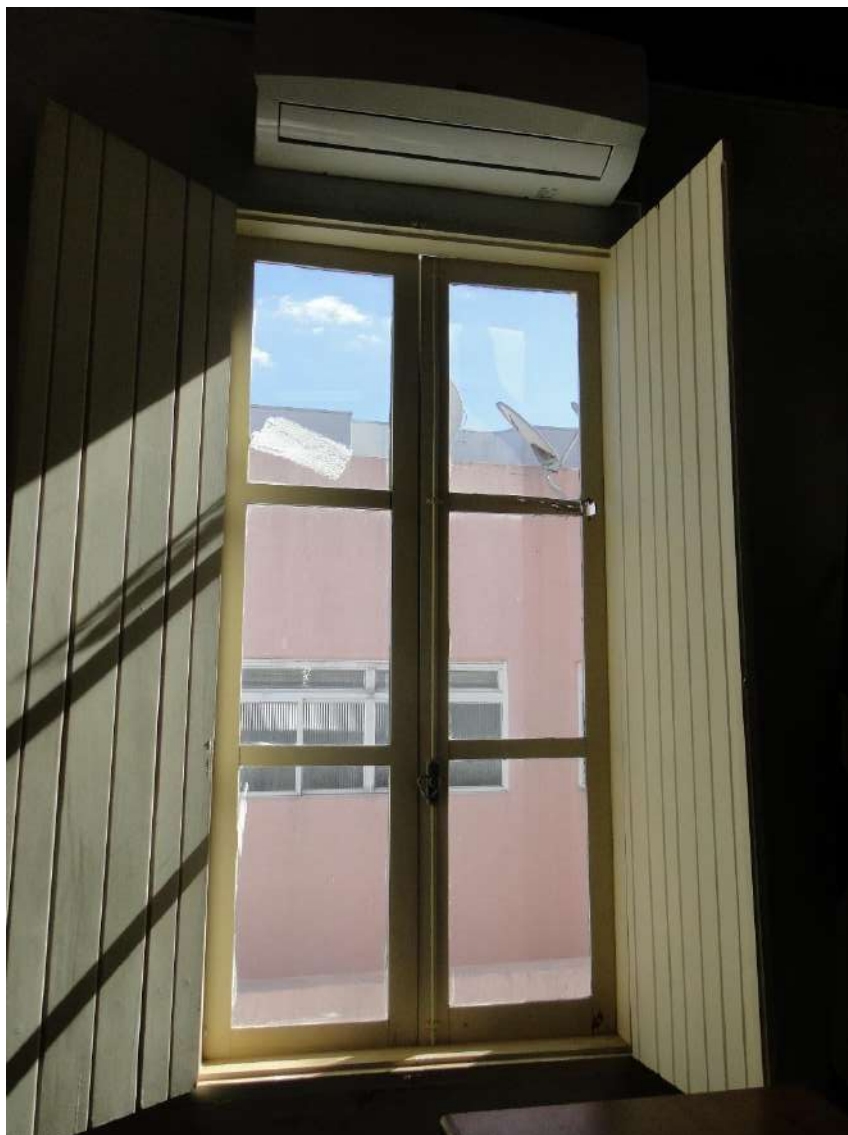
Código do arquivo: DSC08300

Descrição: Janela J1E. Observa-se as folhas da janela externa parte inferior com a presença de insetos xilófagos e um dos pinázios comprometidos. As folhas internas estão somente com a pintura desgastada.

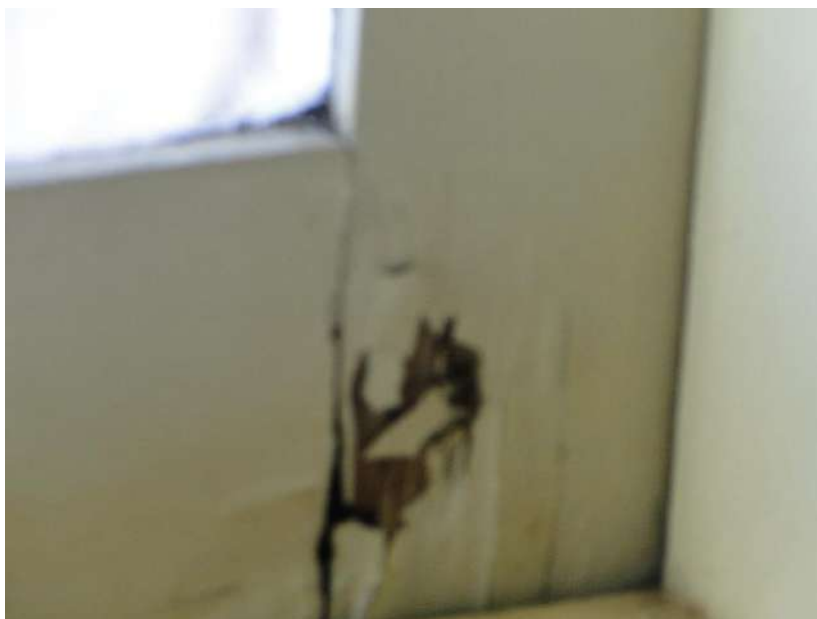
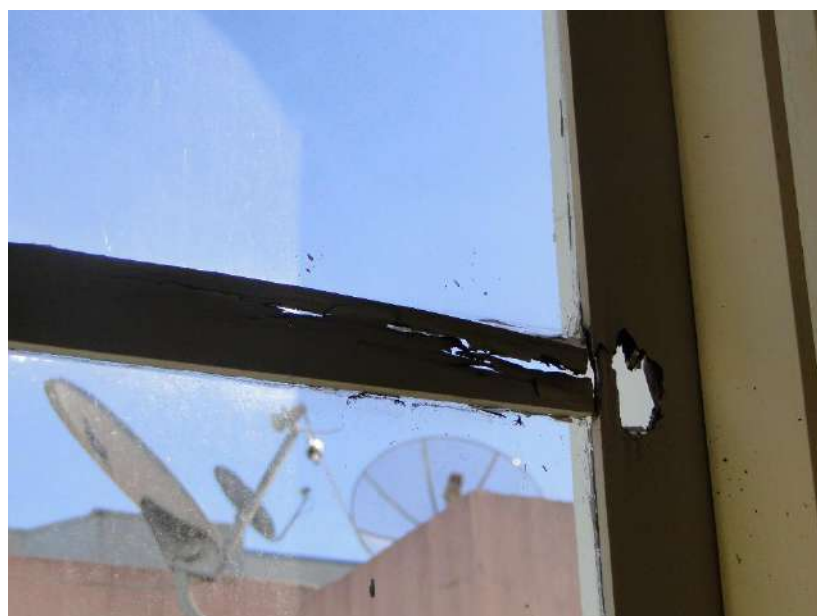
Código do arquivo:
DSC08301;DSC08302

Descrição: Detalhe da Janela J1E. Observa-se o requadro na parte inferior da janela com partes deterioradas por insetos xilófagos, o mesmo ocorre em parte superior em um dos pinázios que estão comprometidos e no encontro com o requadro.

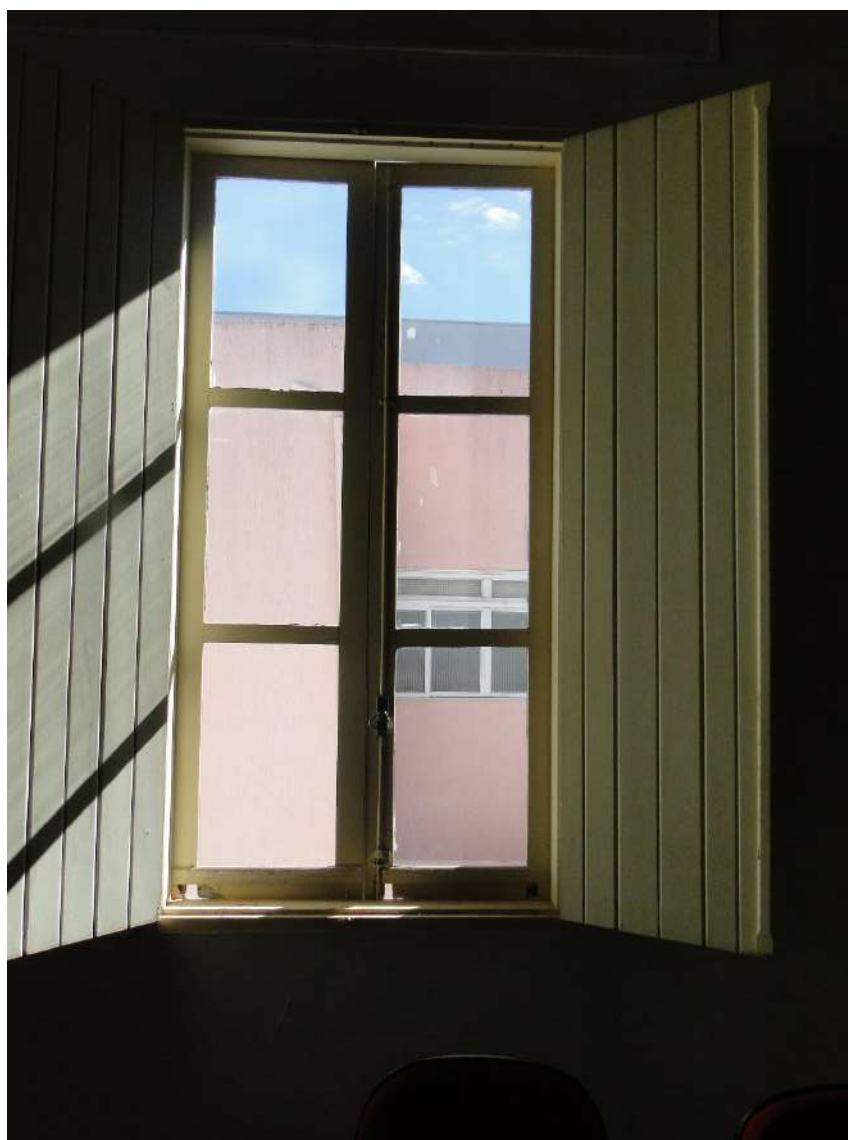
Código do arquivo: DSC08303

Descrição: Janela modelo J1, Janela modelo J1F. Observa-se a Parte inferior do requadro com partes danificadas: Perda da Parte inferior, presença de cupim e remendos.

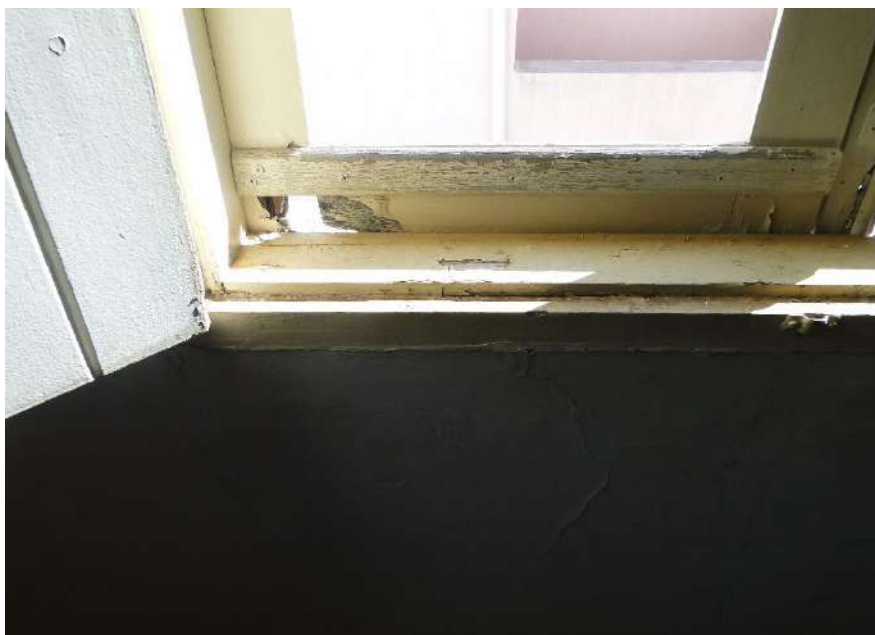
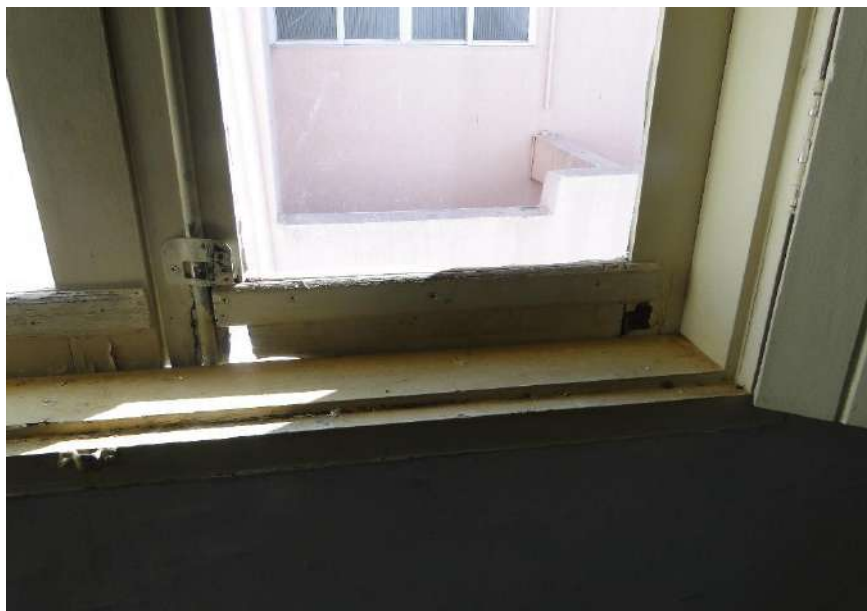
Código do arquivo: DSC08304 ;
DSC08305

Descrição: Janela J1F. Detalhe dos requadros externos da janela, parte inferior. Observa-se os remendos com um sarrafo que foram feitas nas folhas das janelas, parte inferior com furos, cremona com trincos solto e improvisados, necessidade de substituição da parte inferior das folhas externas.

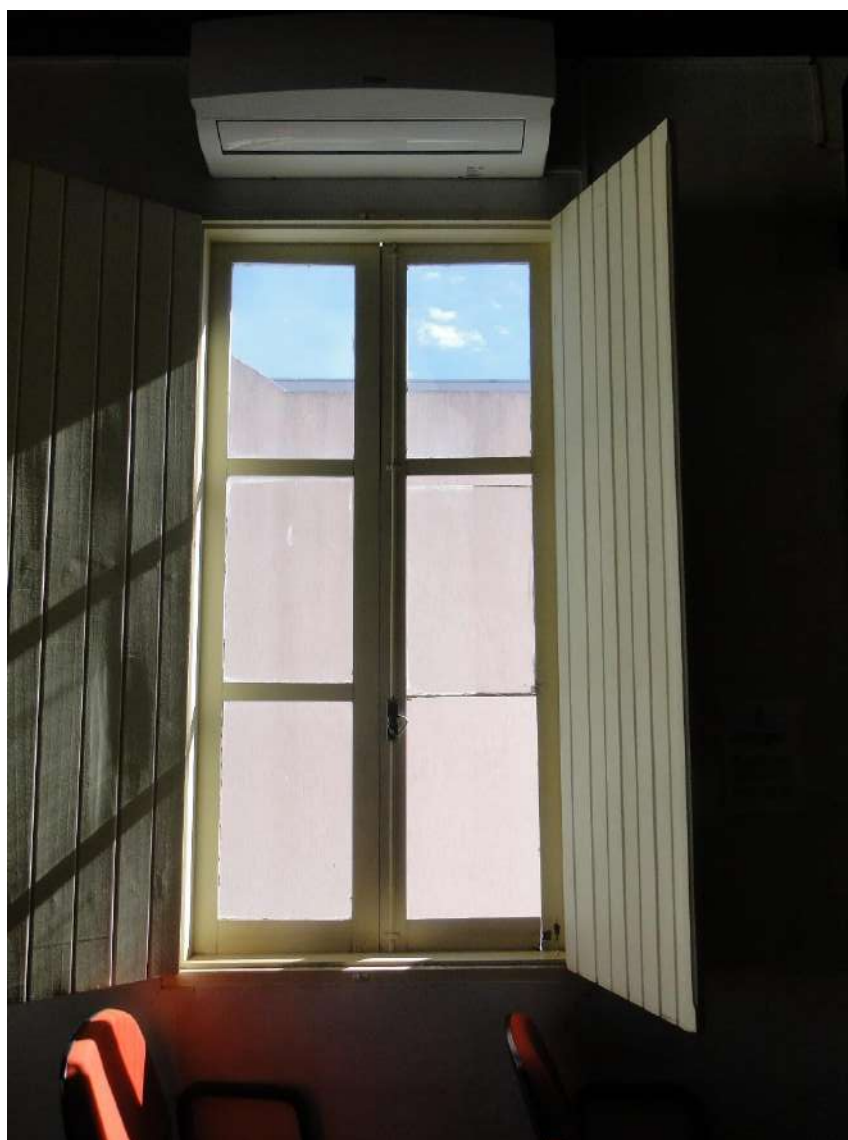
Código do arquivo: DSC08306

Descrição: Janela modelo J1, J1D. Observa-se a ausência de um pinázio que divide os vidros da janela e a parte inferior de uma folha que está com a presença de cupim.

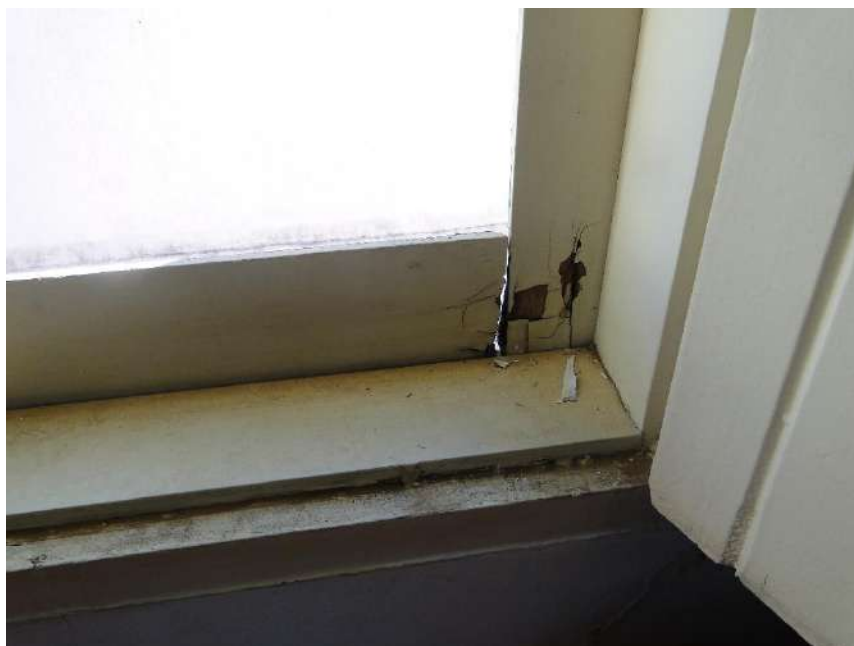
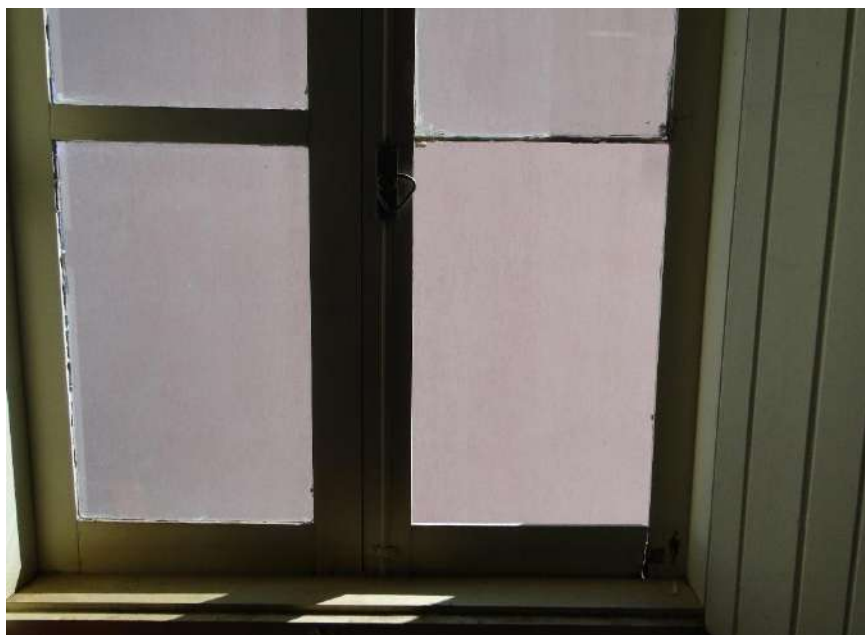
Código do arquivo: DSC08307:
DSC08308

Descrição: Janela J1D. Detalhe da parte inferior da folha da janela, folha externa. Observa-se parte da peça em madeira, parte inferior com a presença de cupim e ausência de um dos vidros. Na mesma folha falta um pinázio que divide os vidros da janela.

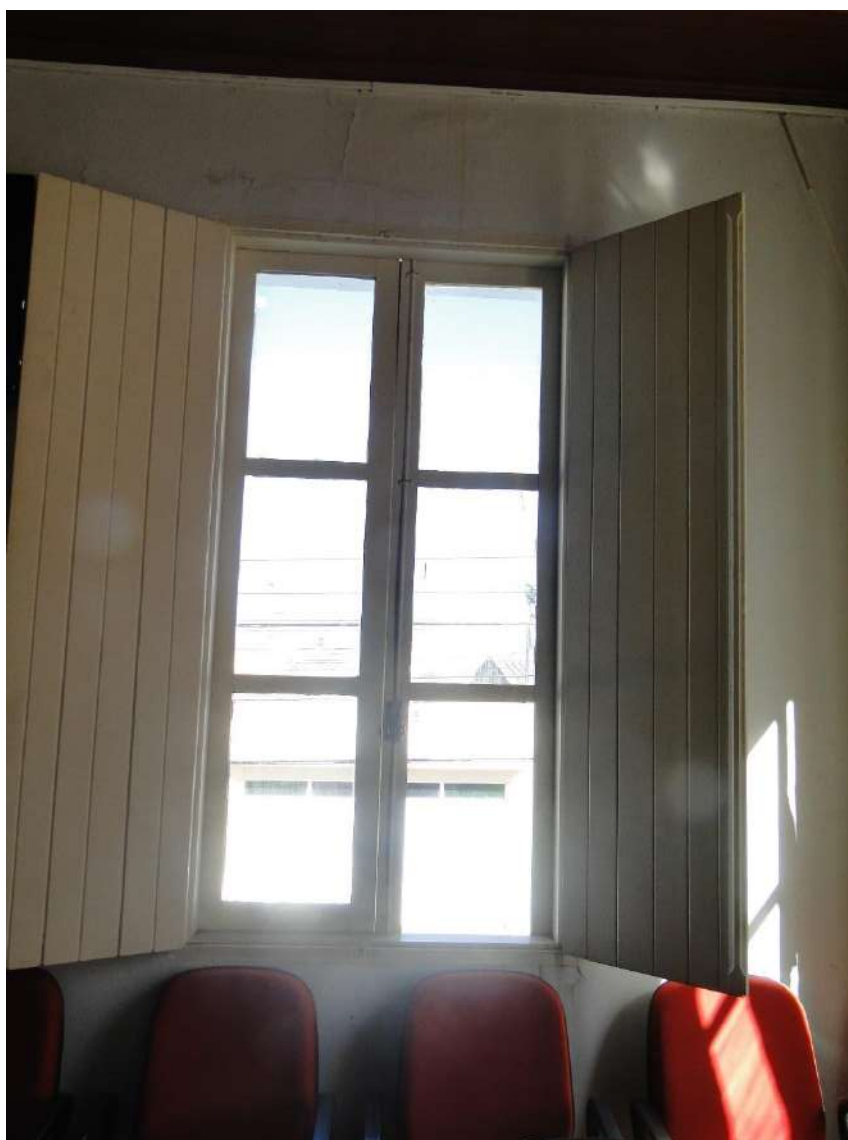
Código do arquivo: DSC08309

Descrição: Janela do meio J1, J1C. Observa-se na folha de abrir de duas folhas externa com a ausência de um dos vidros e a parte inferior do requadro de madeira.

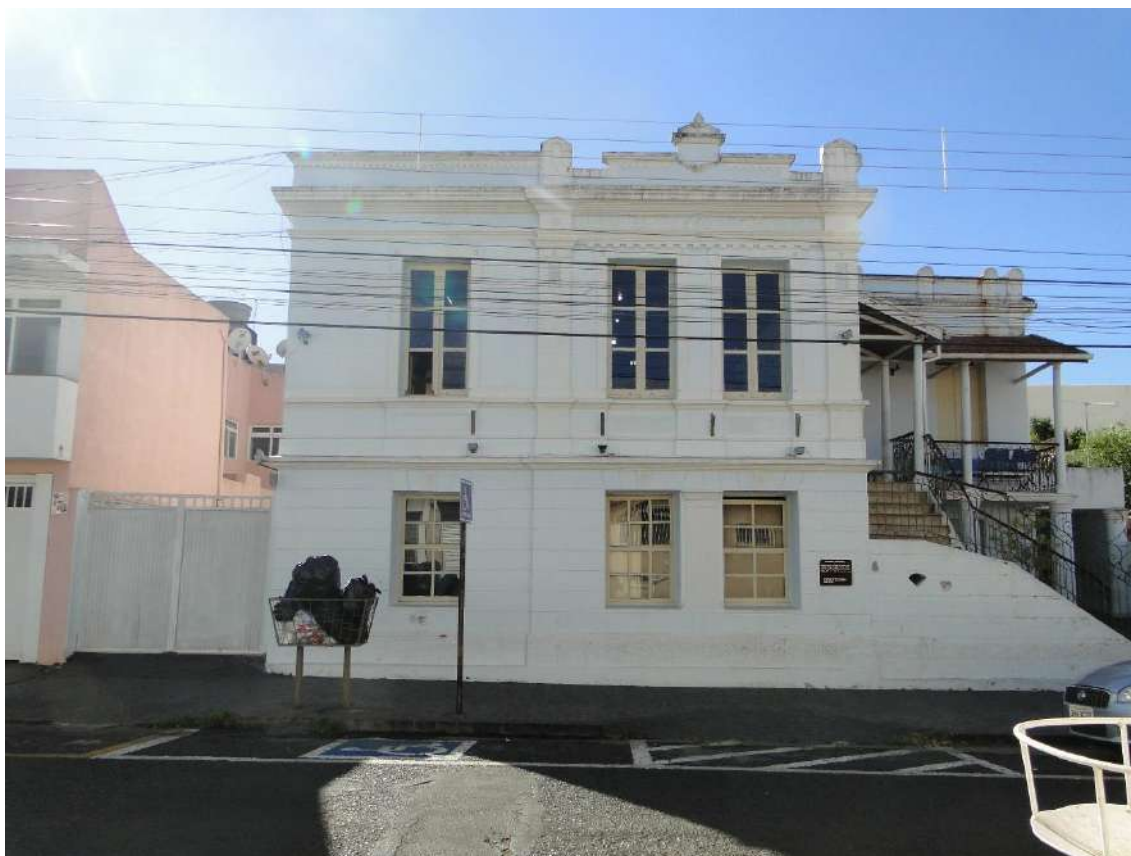
Código do arquivo: DSC08344

Descrição: Vista da fachada a Rua Cel. José Ferreira Alves. Observa-se a pintura desgastada e a presença de sujidades nas paredes.

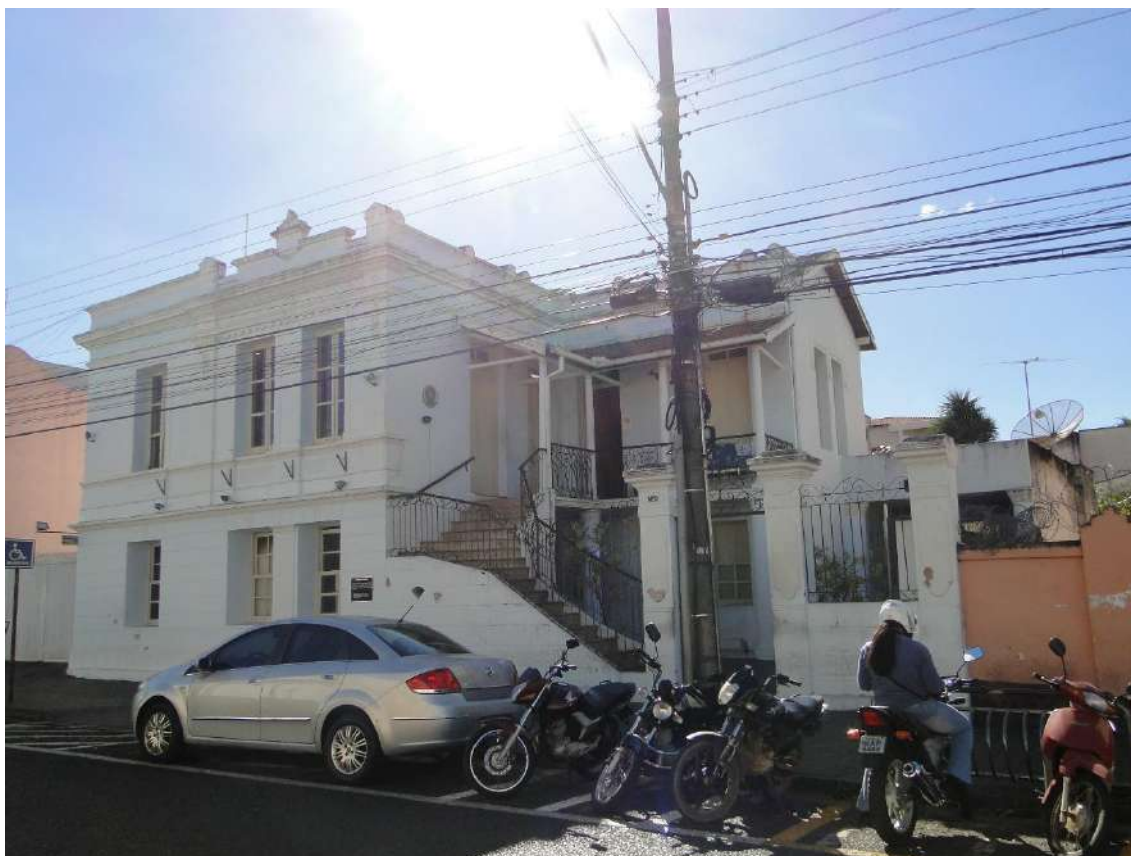
Código do arquivo: DSC08347

Descrição: Vista da fachada a Rua Cel. José Ferreira Alves. Observa-se a pintura desgastada e a presença de sujidades nas paredes.

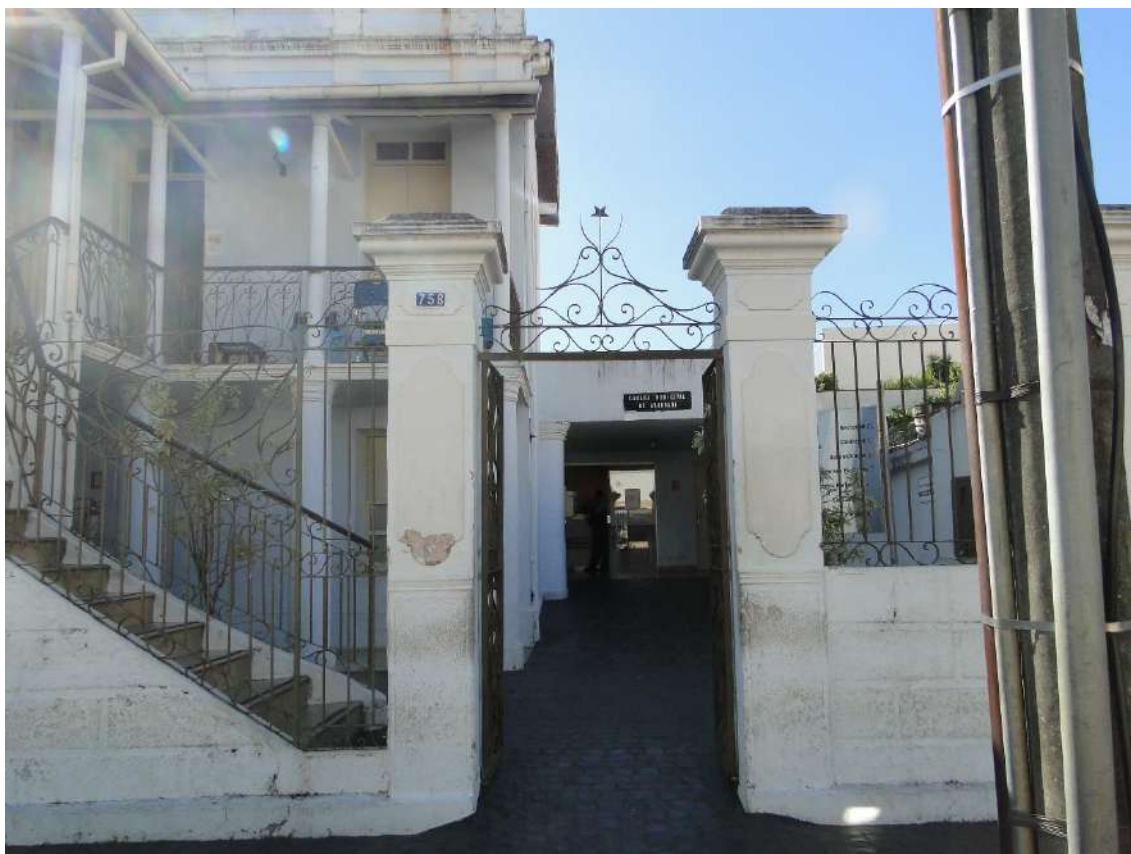
Código do arquivo: DSC08348

Descrição: Acesso a Câmara Municipal de Araguari. Observa-se os pilares que sustentam o portão, Estes estão com a parte descascando e sujidades na pintura. Notamos a presença de áreas deteriorada pela ação das intempéries climáticas nos capiteis dos pilares e na cimalha e entablamento do prédio.

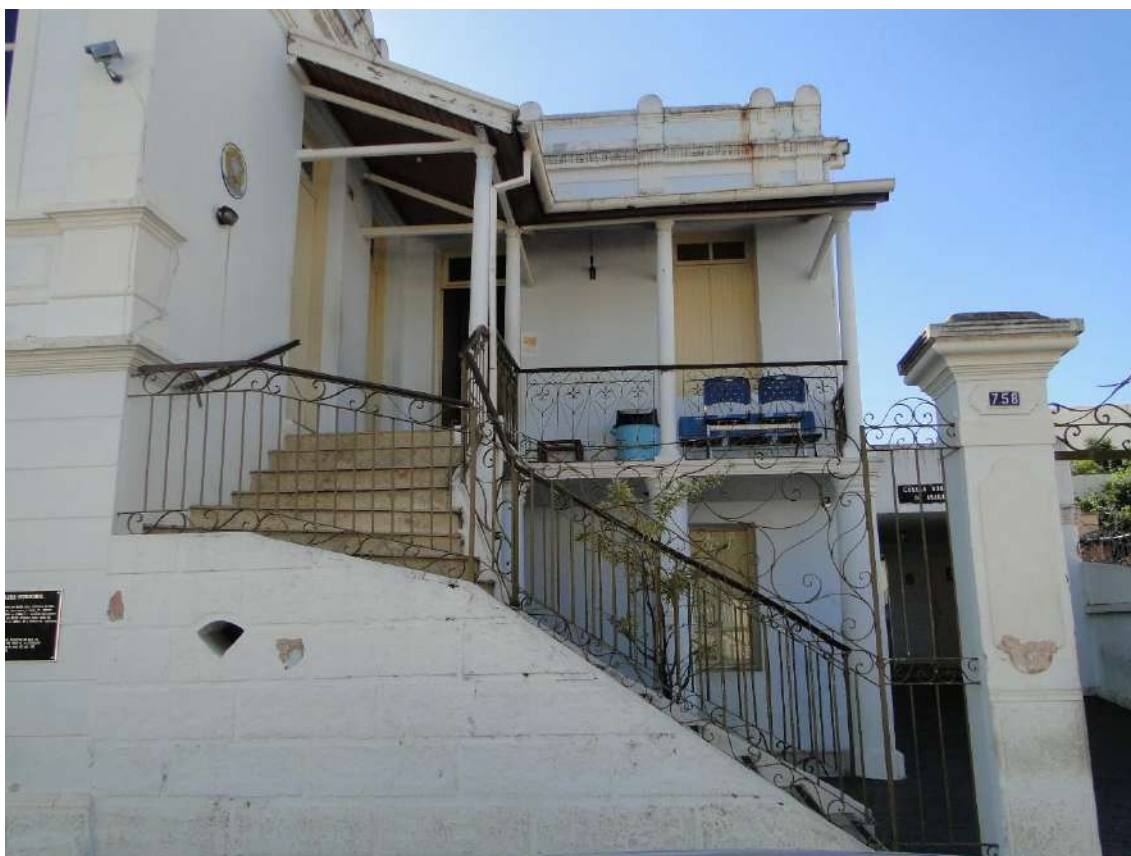
Código do arquivo: DSC08349

Descrição: Detalhe de parte da fachada a R. Cel. José Ferreira Alves. Observa-se a escada de acesso ao plenário da Câmara dos Vereadores de Araguari. A pintura está desgastada pelo tempo principalmente na platibanda, entablamento do prédio, desgastada e com a presença de mofo e sujidades.

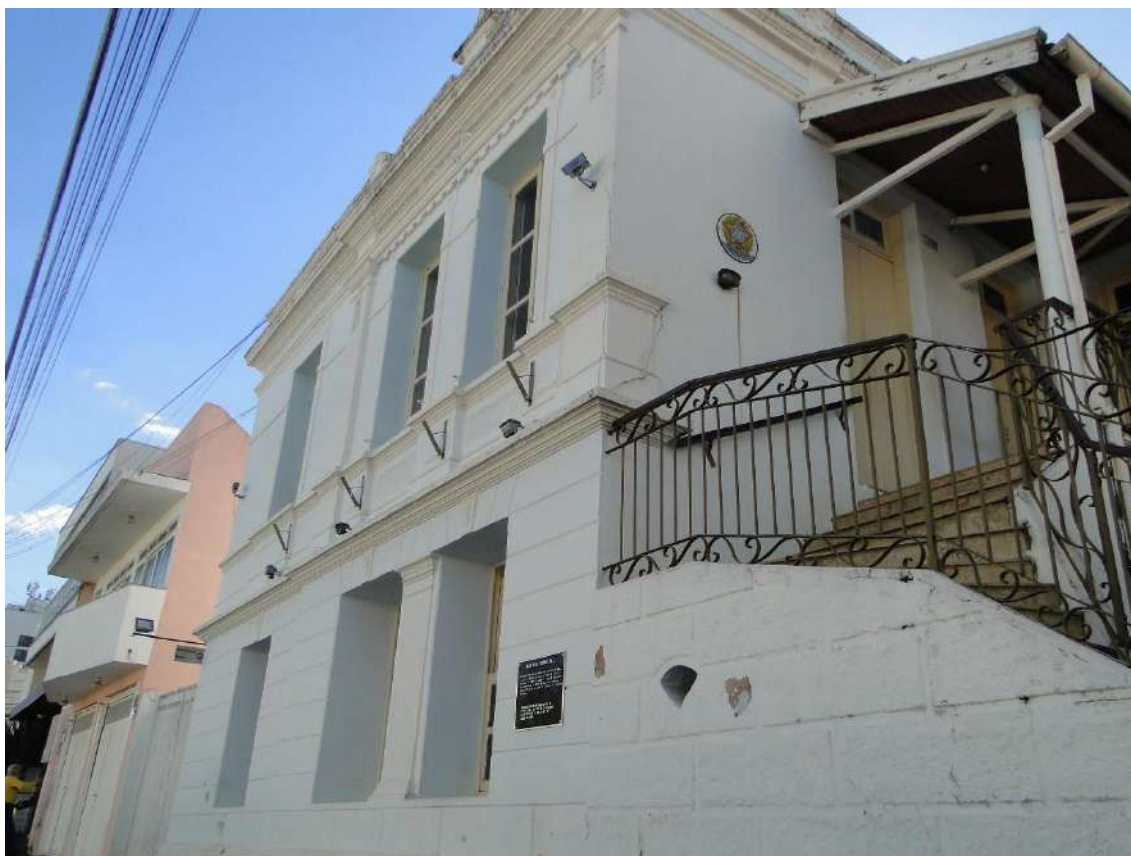
Código do arquivo: DSC08351

Descrição: Vista da fachada a partir da R. Cel. José Ferreira Alves da Câmara Municipal de Araguari. Observa-se a pintura desgastada, sujidades e pequenas perdas e desprendimento da pintura.

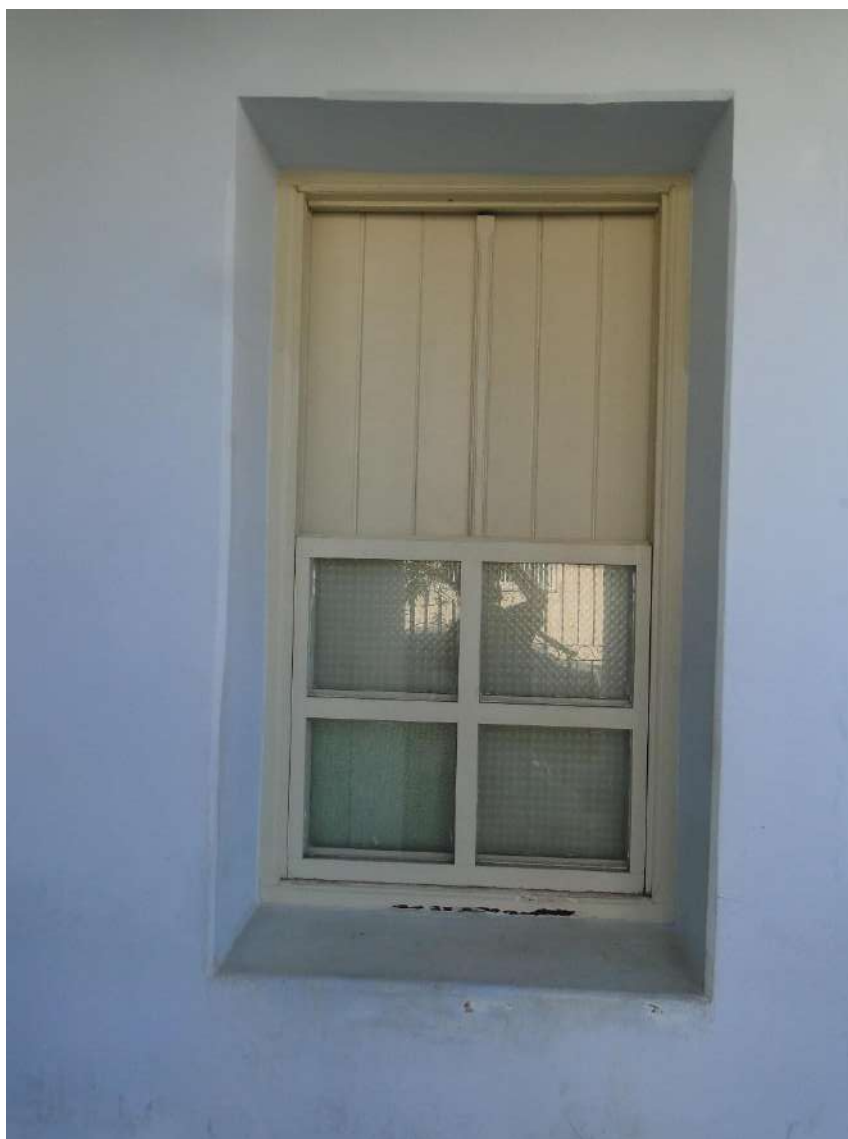
Código do arquivo: DSC08354

Descrição: Janela modelo J2, Janela J2A em madeira de abrir de duas folhas internas e duas folhas externas em madeira e vidro tipo guilhotina. O peitoril da janela necessita de manutenção pois está com a presença de insetos xilófago e com parte deteriorada.

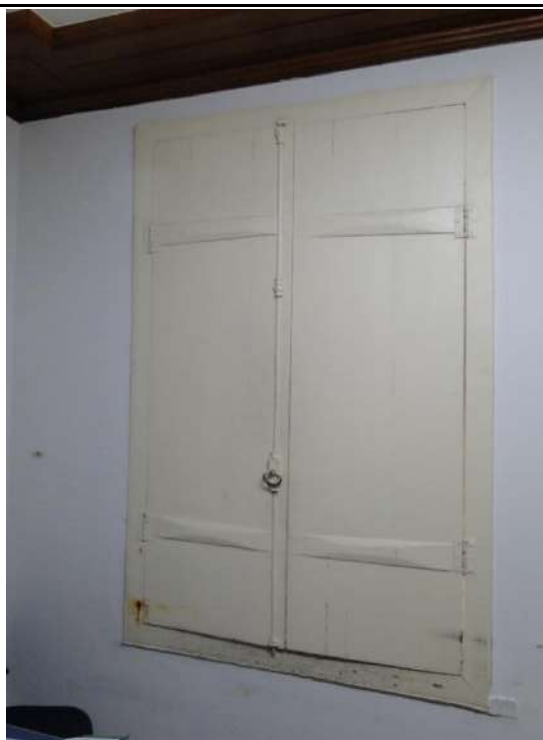
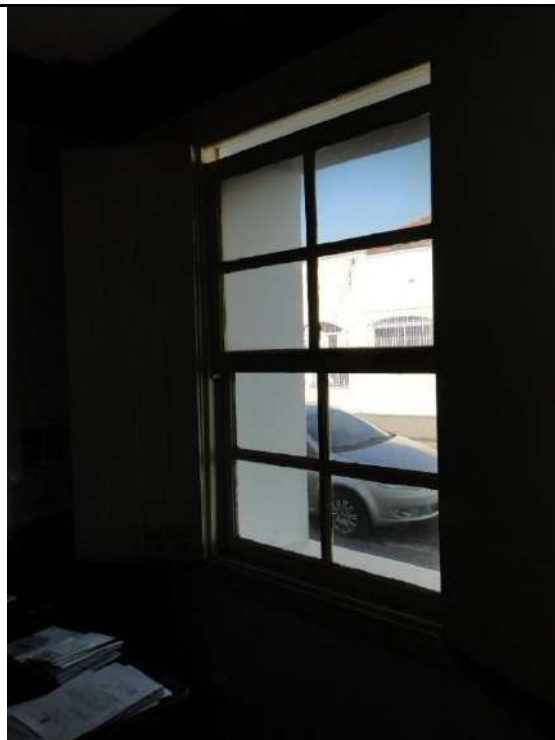
Código do arquivo: DSC08355;
DSC08356

Descrição: Janela J2B. Vista interna e externa das janelas que está em ótimo estado de conservação. Há necessidade de manutenção nas cremonas e das borboletas que seguram as folhas externas das guilhotinas.

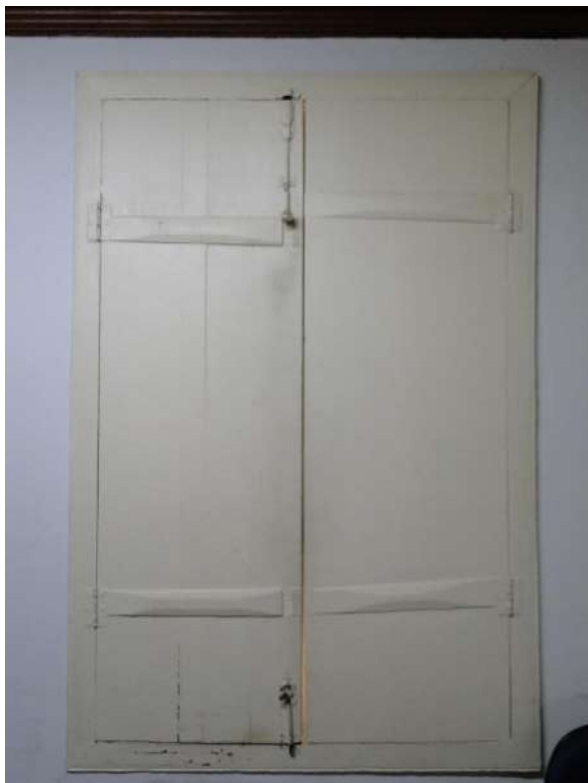
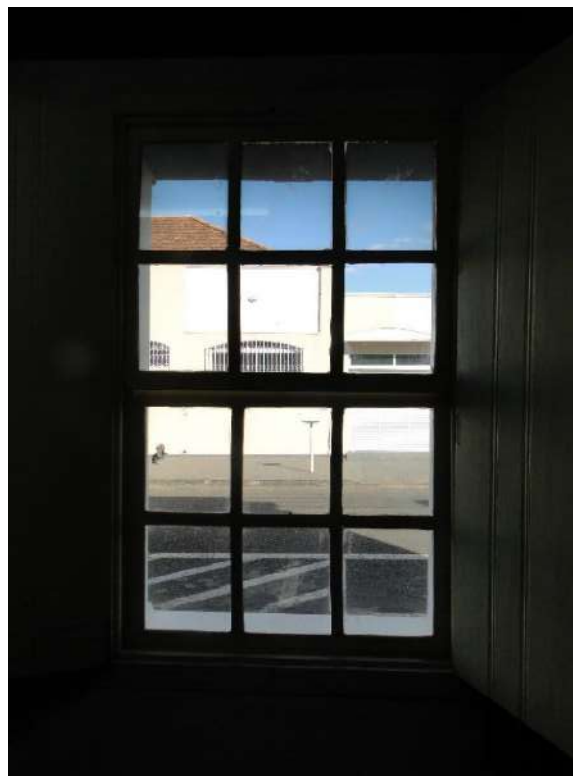
Código do arquivo: DSC08357;
DSC08358

Descrição: Janelas J2C. Vista interna e externa das janelas que estão em ótimo estado de conservação. Há necessidade de trocar os feixes por cremonas e manutenção das borboletas das folhas externas, lixamento e pintura.

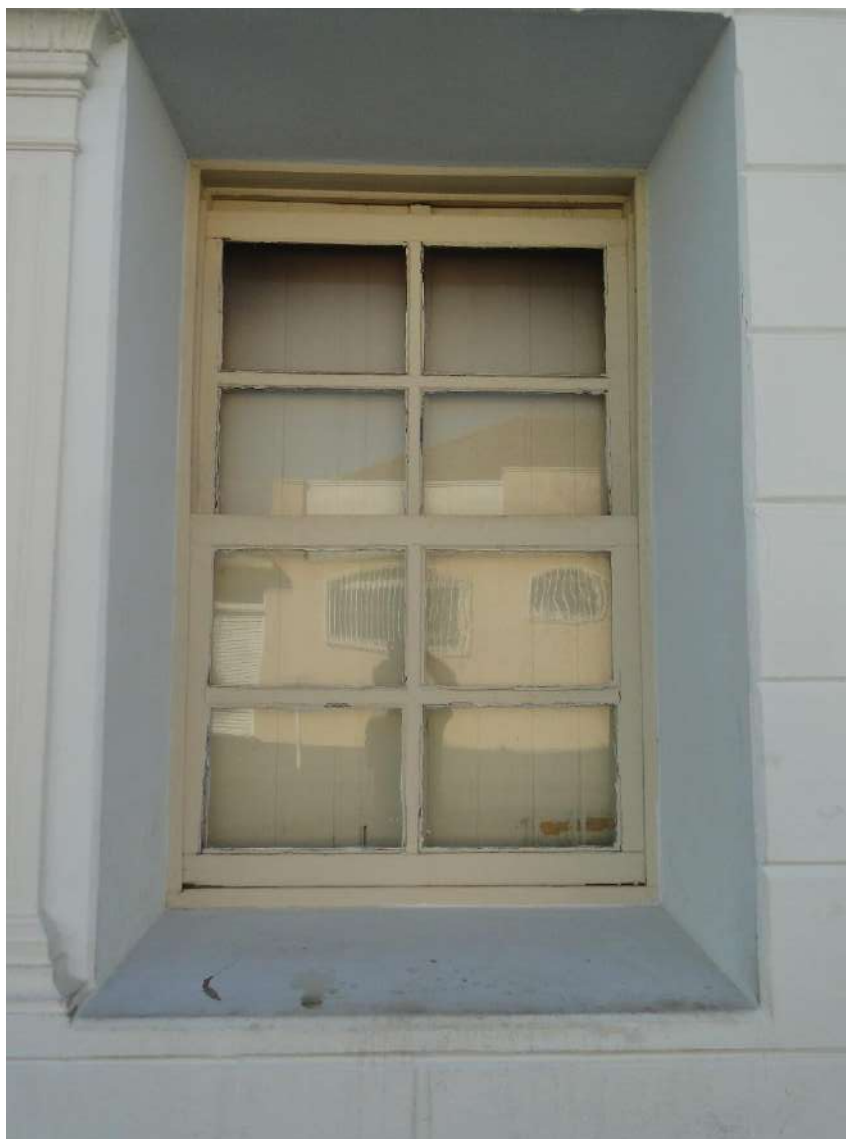
Código do arquivo: DSC08359

Descrição: Vista externa das janelas J2C. Observa-se o modelo da janela J2, duas folhas internas de abrir em madeira e duas folhas externas em madeira e vidro tipo guilhotina divididas dada folha em quatro módulos. Estas janelas deste modelo encontram-se a maioria em ótimo estado de conservação.

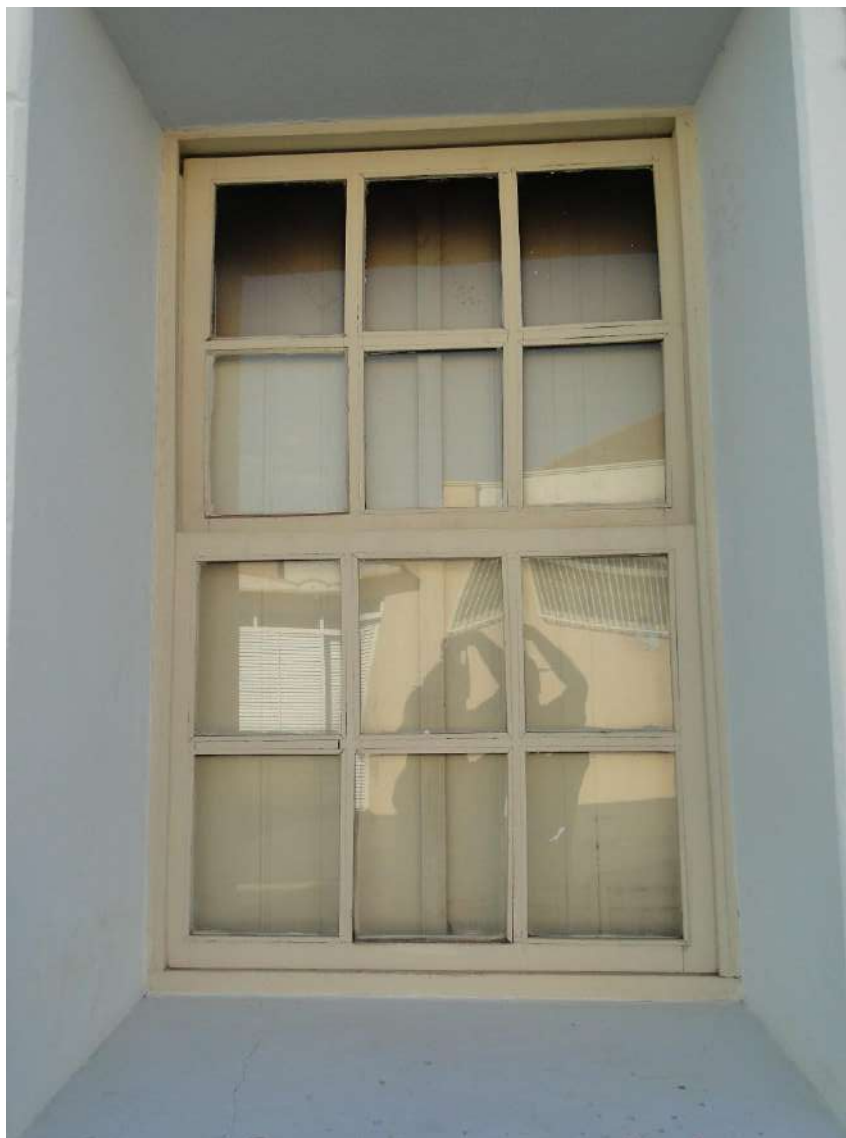
Código do arquivo: DSC08360

Descrição: Vista da janela J3A, vista externa.

Observa-se a janela em madeira de duas folhas de abrir interna e duas folhas tipo guilhotina em madeira e vidro sendo o vidro dividido em seis partes cada folha. Estas janelas estão com as folhas de guilhotina empenadas necessitando de ajustes e manutenção. Um dos baguetes em madeira estão faltantes e necessitam de complementação.

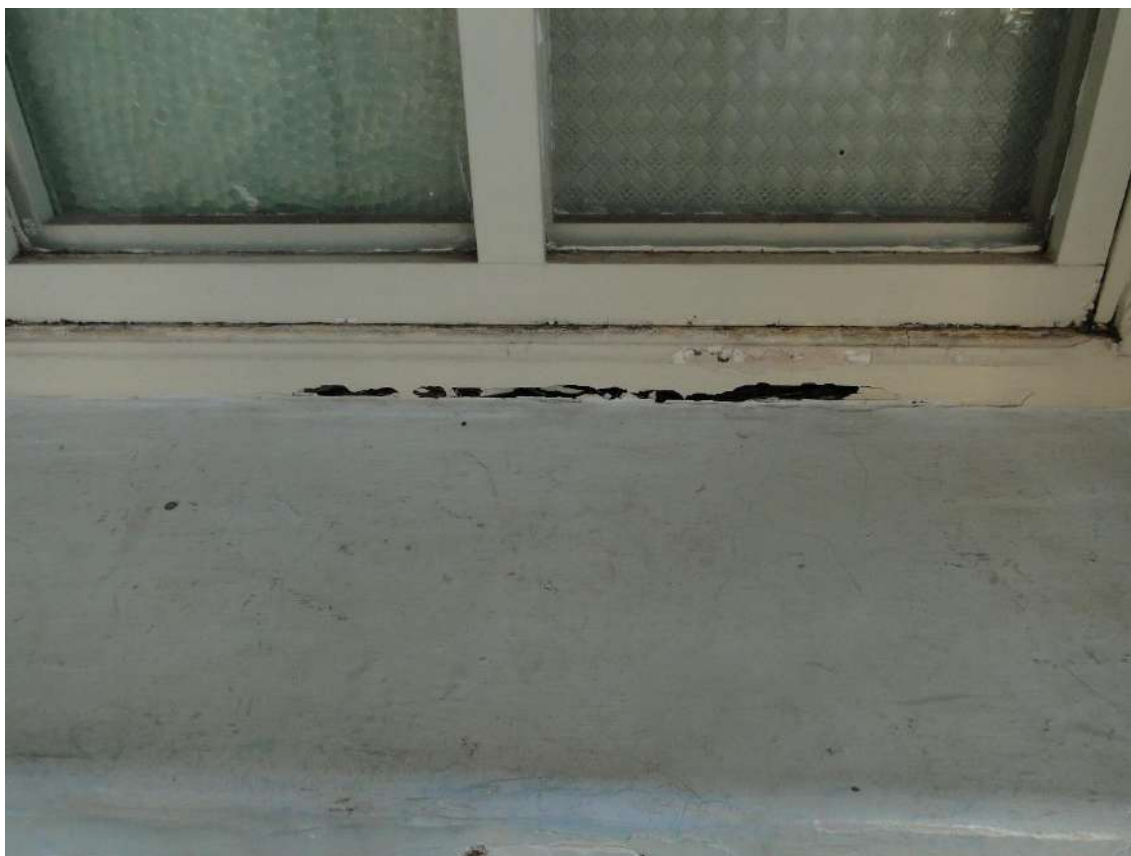
Código do arquivo: DSC08365

Descrição: Detalhe da janela J2A. Observa-se o requadro da janela, peitoril com a presença de insetos xilófagos necessitando de manutenção enxerto do peitoril ou troca. Deverá ser feito um dos serviços após análise minuciosa, após desmontar das folhas da janela.

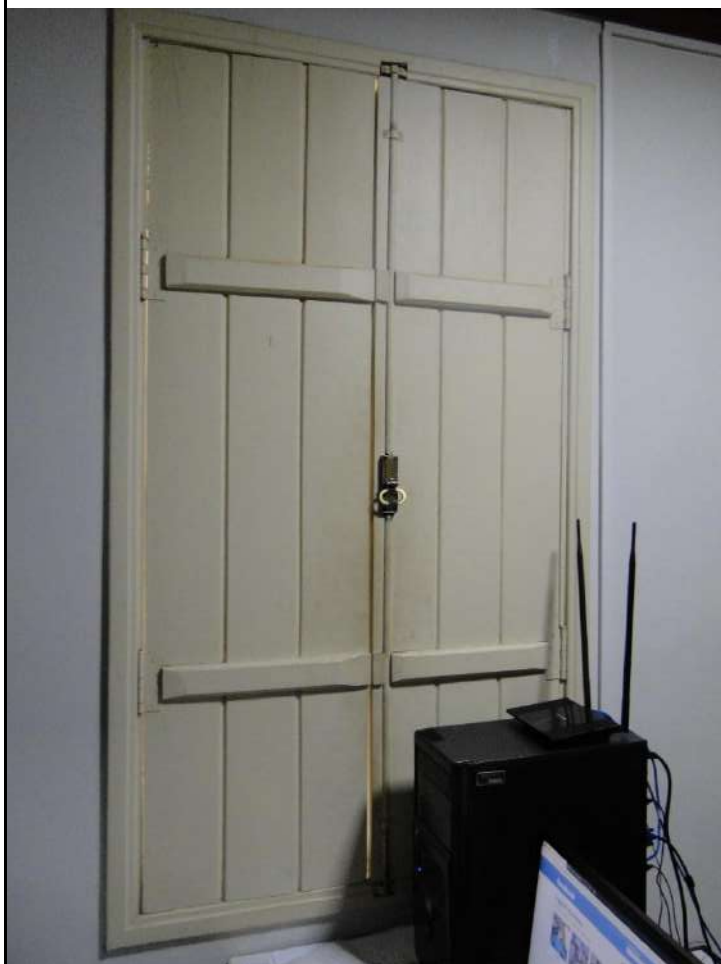
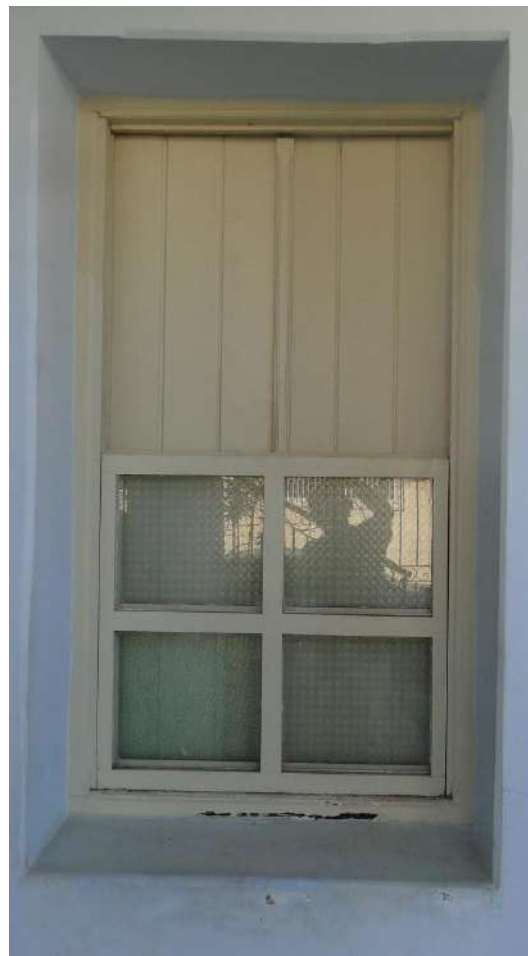
Código do arquivo: DSC0836

Descrição: Janela J2A. Vista interna da janela com duas folhas de madeira de abrir, folhas internas em bom estado de conservação, com a pintura desgastada e com sujeira. As folhas externas estão com em bom estado de conservação, somente a pintura desgastada. O requadro da janela, peitoril necessita de enxerto pois está com partes deterioradas.

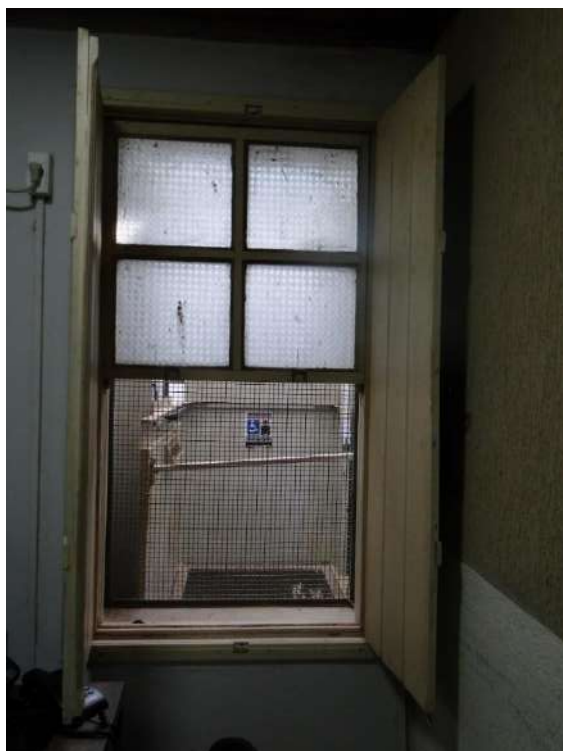
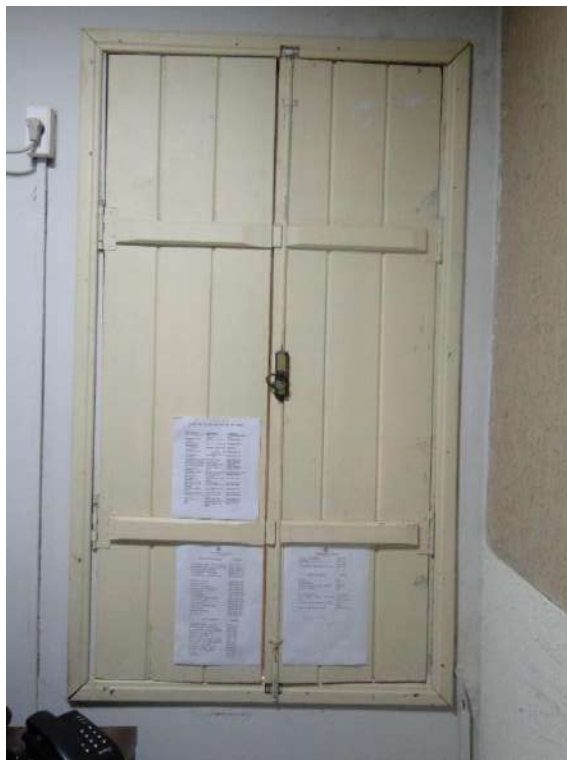
Código do arquivo: DSC08368/69

Descrição: Janela modelo J2, J2D. Janela em bom estado de conservação necessitando de manutenção na cremona, recomenda-se que a cremona seja trocada por um modelo simples e cromada como as demais.

Observa-se papeis colados nas folhas das janelas que devem ser evitados sua fixação. Na folha externa, em madeira e vidro tipo guilhotina, ainda temos a presença dos vidros tipo fantasia.

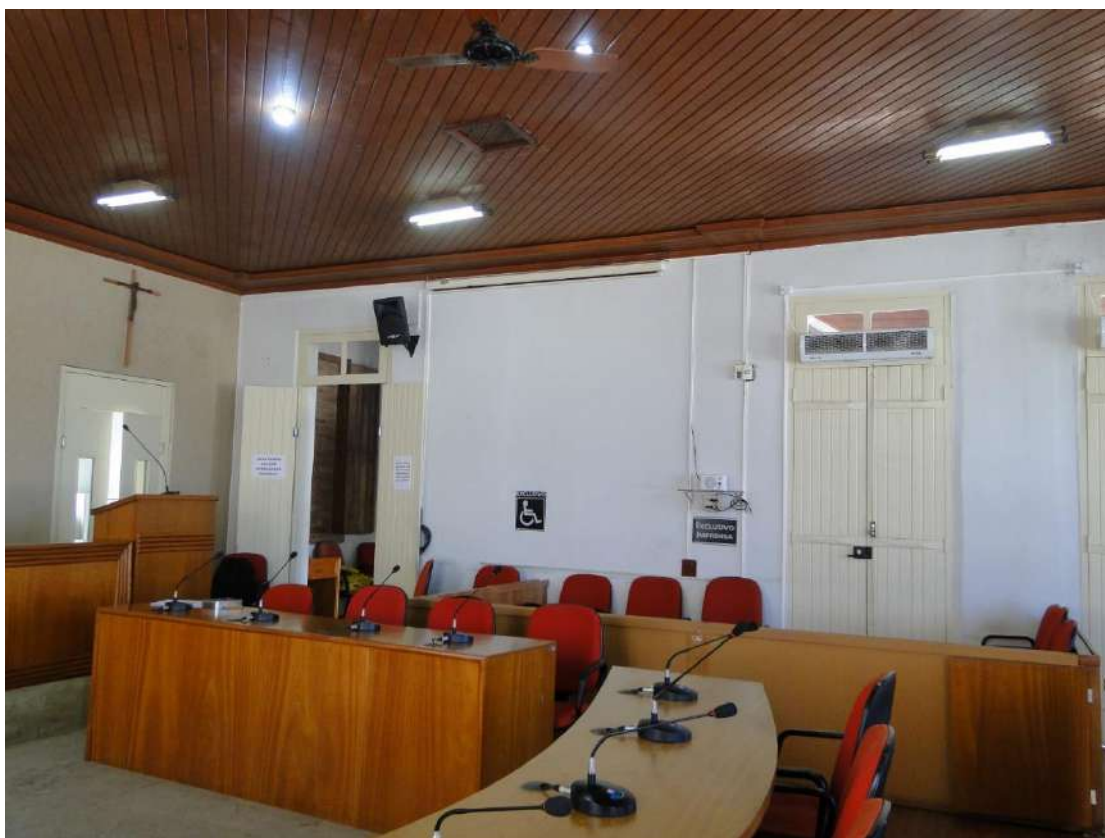
Código do arquivo: DSC08316

Descrição: Vista parcial do interior do plenário. Observa-se o forro em madeira e o antigo mobiliário aí existente e as portas de duas folhas com bandeira fixa originais a construção do edifício. Observa-se que uma das cremonas da porta já foram trocadas e necessitam de ser substituídas pois imitam cremonas coloniais antigas.

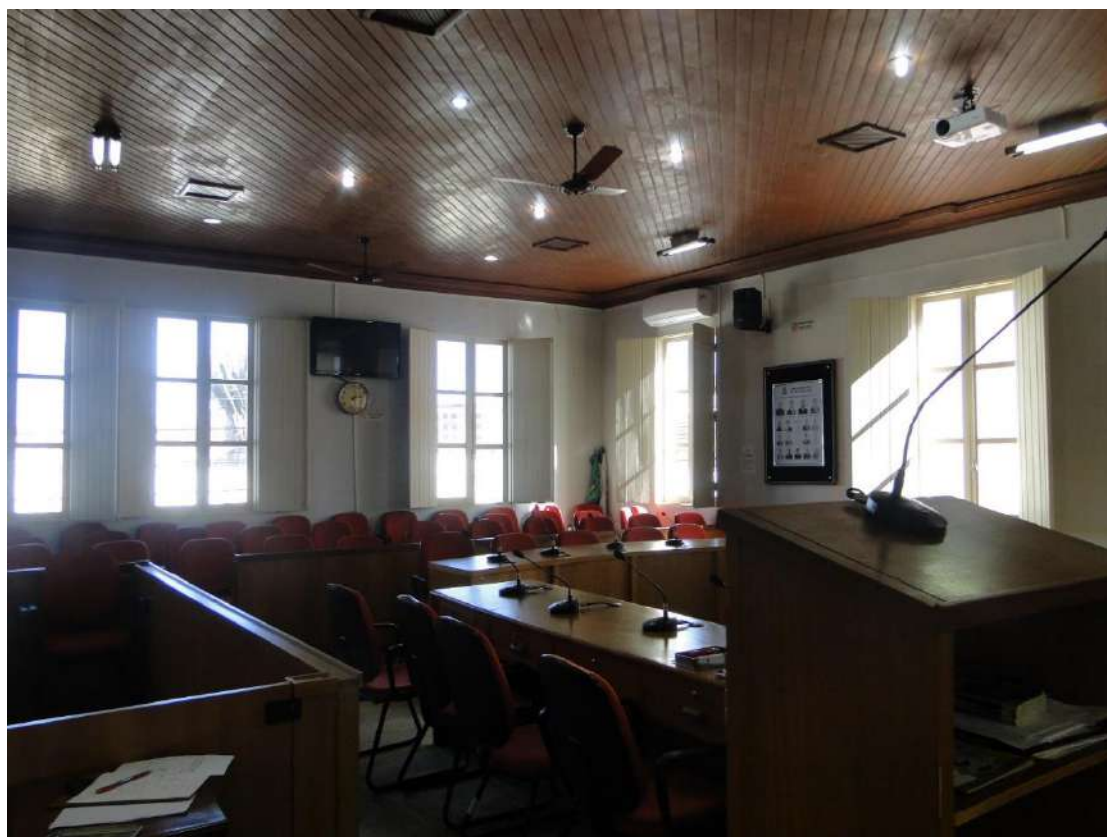
Código do arquivo: DSC08320

Descrição: Vista parcial do interior do plenário. Observa-se o forro em madeira com a presença de luminárias fluorescentes com calha e o ventilador que deverão ser retirados no processo de conservação e adequação do plenário. O mesmo deve ocorrer com as placas comemorativa existentes que serão acondicionadas no museu da Câmara Municipal de Araguari.
