Projeto de Conservação e Manutenção da Câmara Municipal de Araguari/MG

Estado de Conservação

Denominação: Câmara Municipal de Araguari

Levantamento Fotográfico

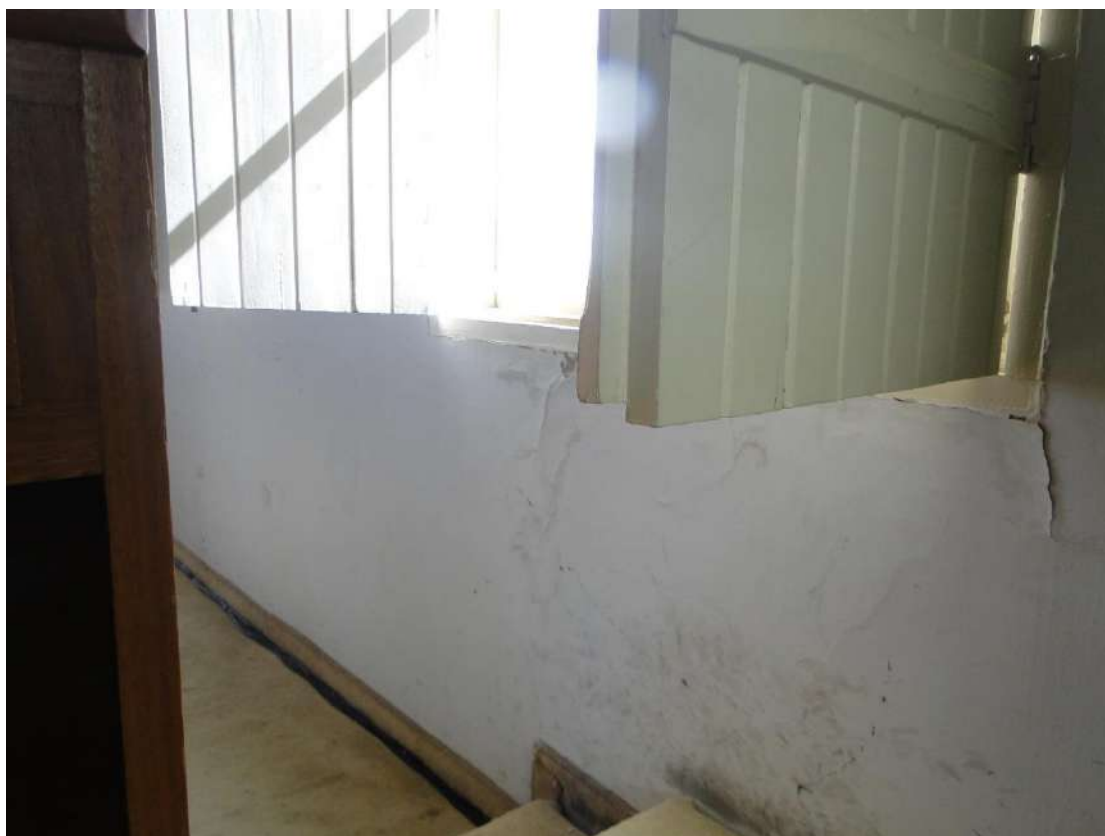
Código do arquivo: DSC08322

Descrição: Detalhe da alvenaria no interior do plenário. Observa-se a presença de umidade e a pintura desgastada necessitando de manutenção.

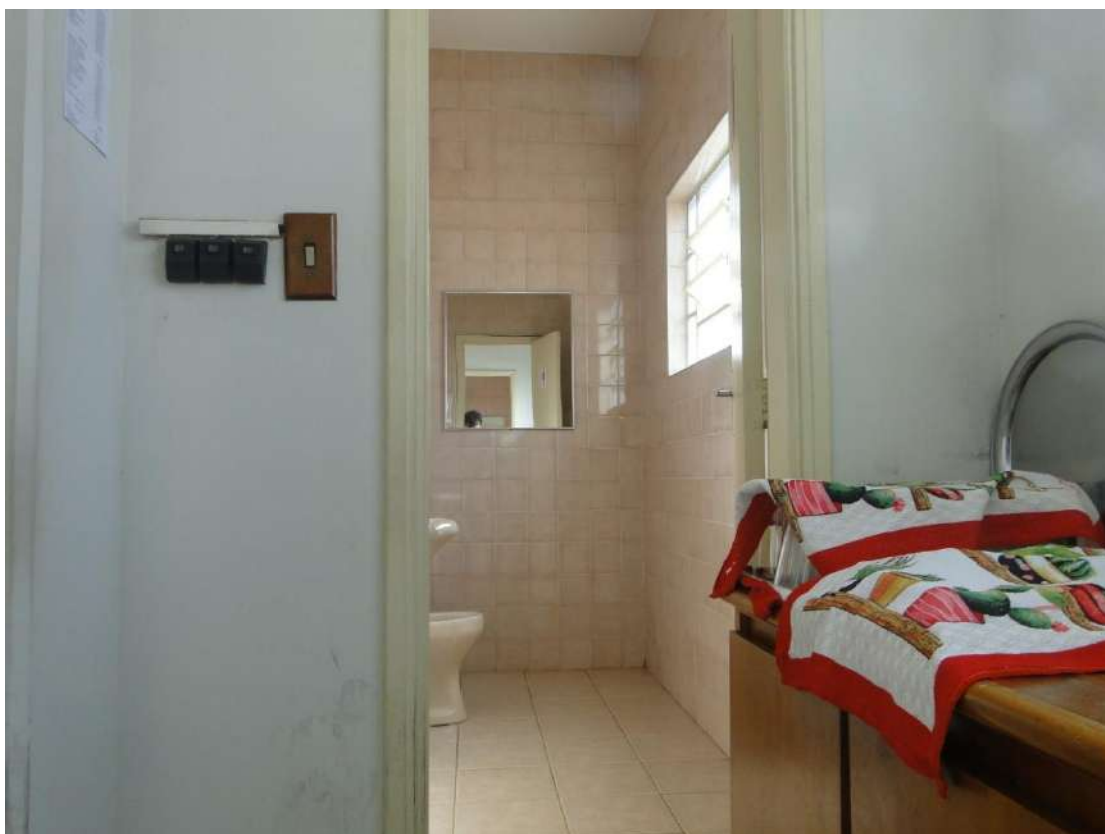
Código do arquivo: DSC08327

Descrição: Vista parcial da área de apoio ao plenário. A área é pequena, não havendo pia ou bancada para apoio as atividades como servir pequenos lanches o que dificulta o desenvolvimento destas atividades no local. O projeto prevê a ampliação desta área com a instalação de pia, bancada, armários, geladeira, micro-ondas.

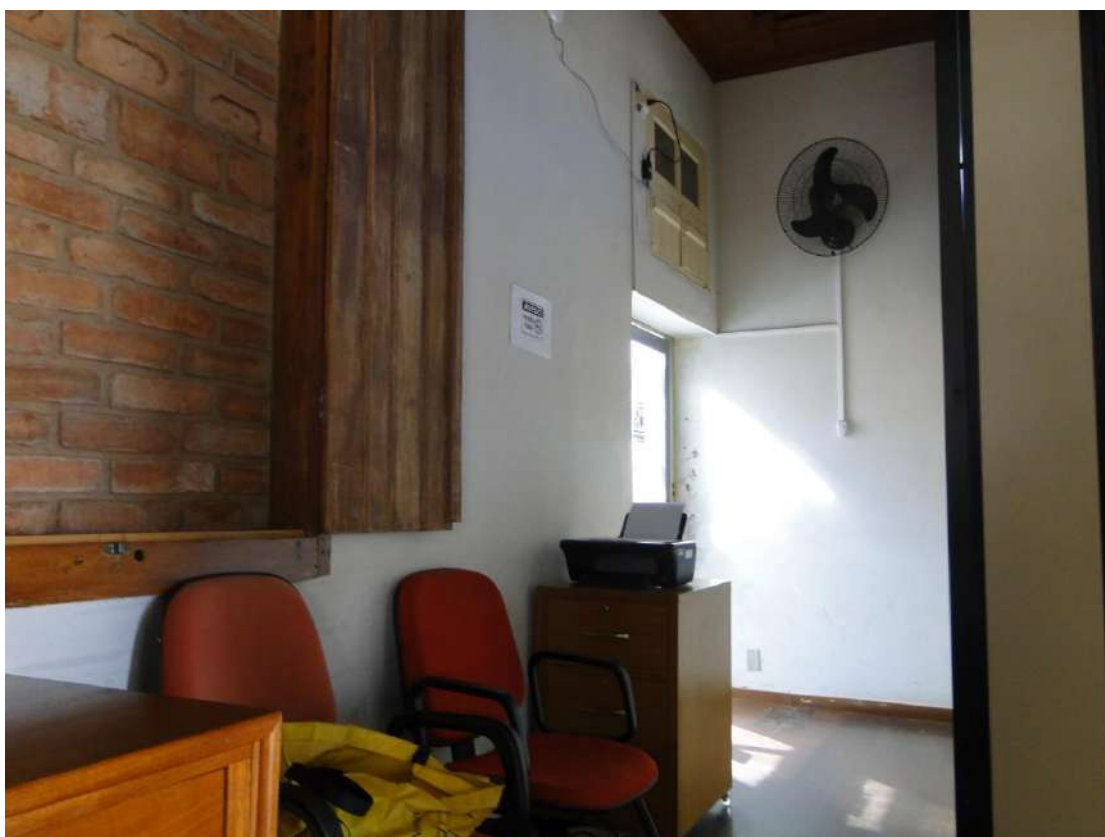
Código do arquivo: DSC08331

Descrição: Circulação de acesso a plataforma de necessidades especiais que permite o acesso ao pavimento superior. Essa área receberá manutenção de pintura e troca do piso.

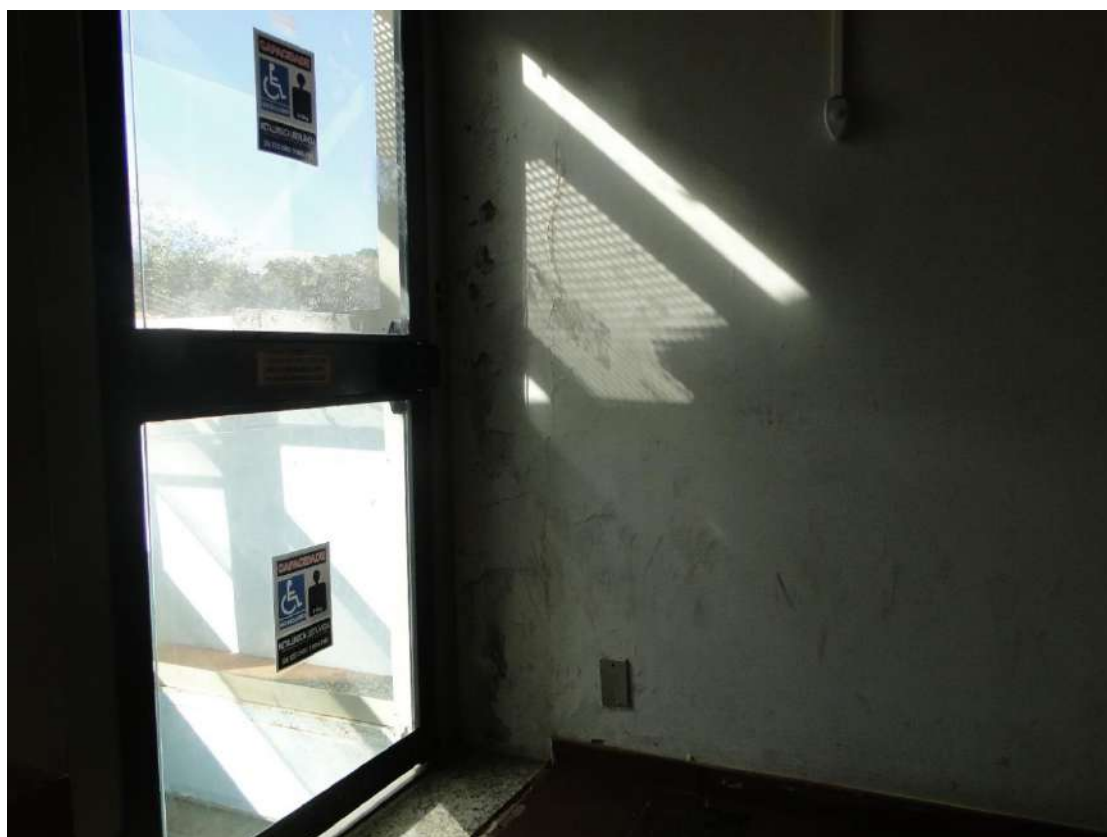
Código do arquivo: DSC08332

Descrição: Circulação de acesso a plataforma de necessidades especiais que permite o acesso ao pavimento superior. Detalhe de uma das alvenarias com a presença de sujidades e desgaste na pintura.

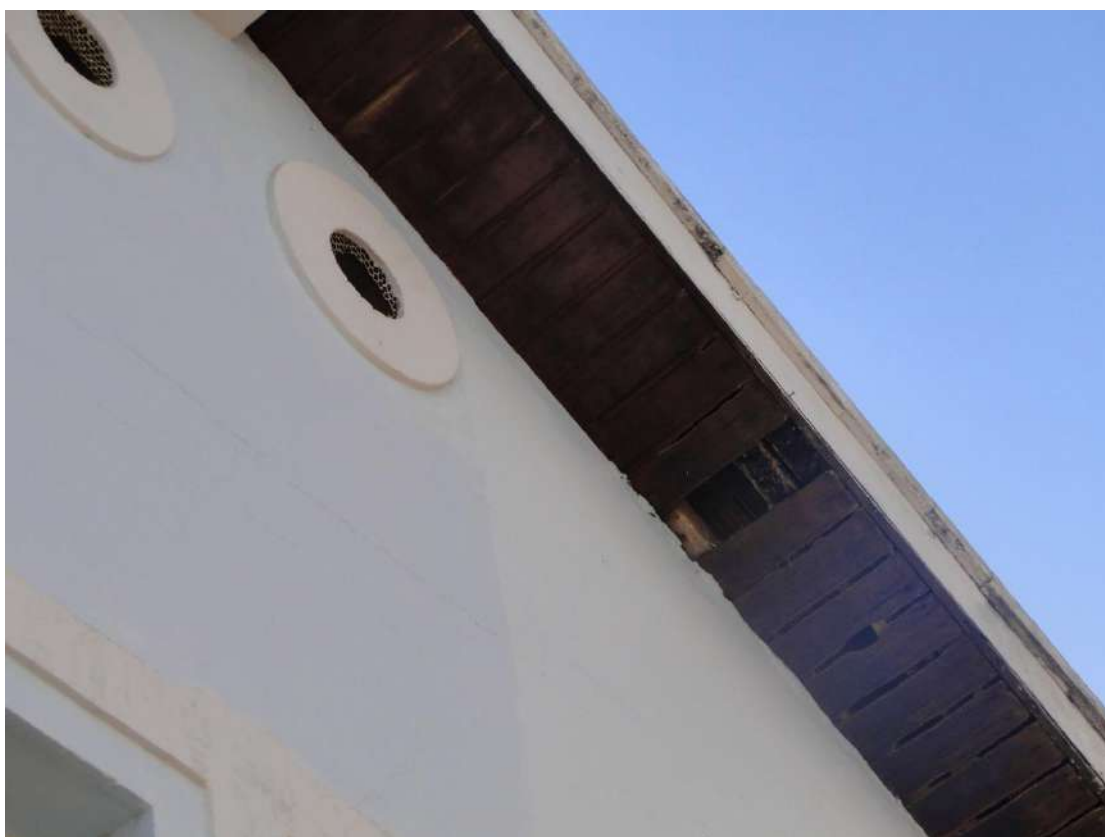
Descrição: Vista da fachada lateral da Câmara dos Vereadores. Observa-se o beiral em madeira com partes deterioradas, devendo ser substituído e refeito por madeira de mesma dimensão, boa qualidade, seca e isenta de defeitos.
