Projeto de Conservação e Manutenção da Câmara Municipal de Araguari/MG

Estado de Conservação

Denominação: Câmara Municipal de Araguari

Levantamento Fotográfico

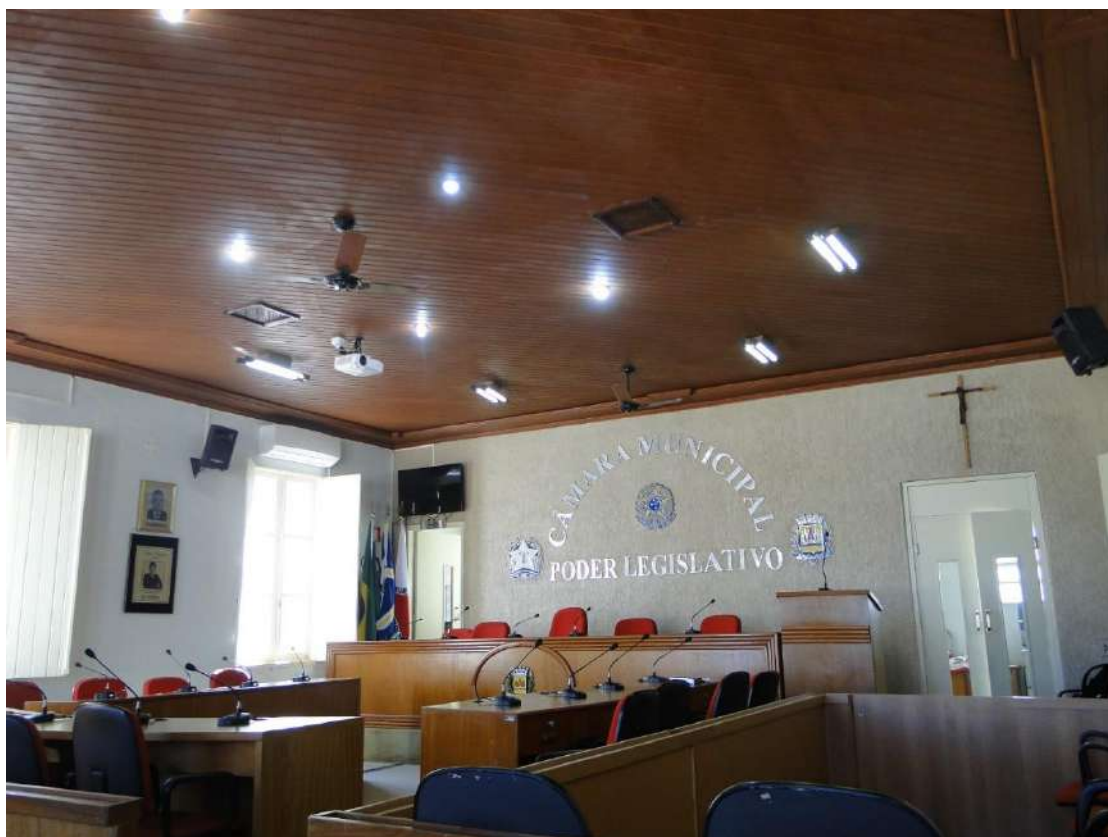
Código do arquivo: DSC08314

Descrição: Vista do interior do plenário. Observa-se o forro em madeira e o antigo mobiliário aí existente.
