PROJETO DE CONSERVAÇÃO DA

CÂMARA MUNICIPAL DE ARAGUARI

O projeto de Conservação e Adequação da Câmara Municipal de Araguari, bem cultural tombado pelo município através do Decreto de Tombamento nº 013/1998, tem como objetivo a execução de serviços de manutenção do bem cultural, além da remodelação interna do plenário da Câmara, respeitando o bem cultural e inserindo uma nova proposta de interior no plenário, assim

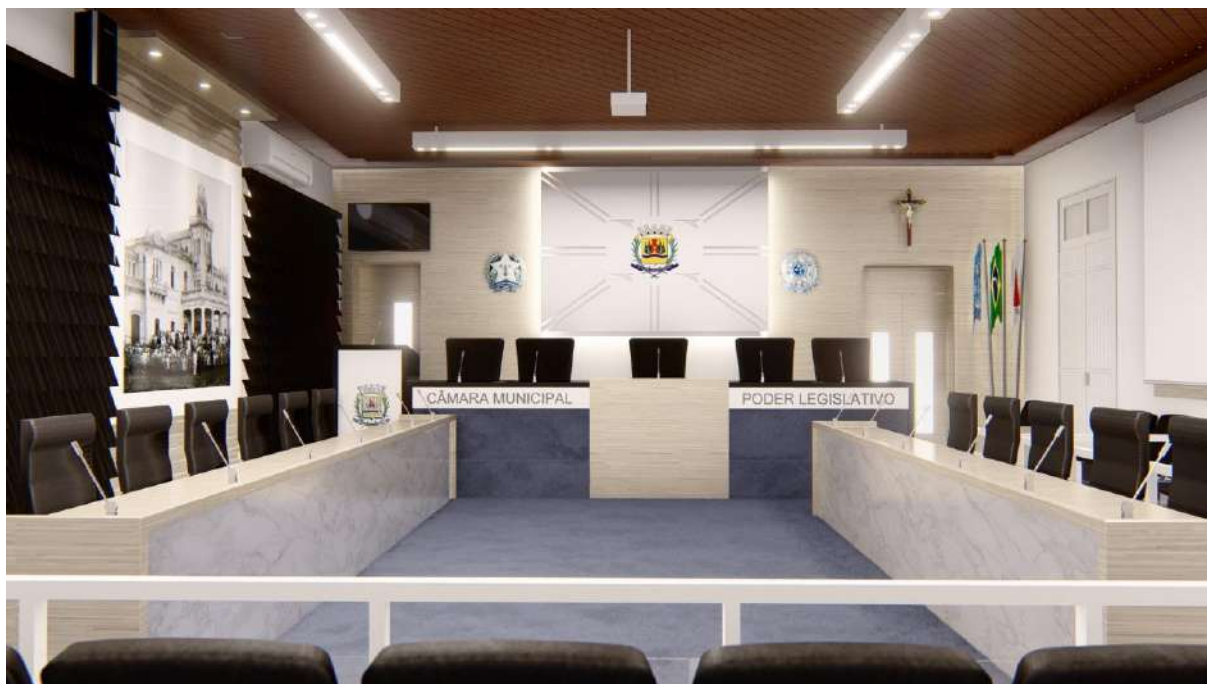
Perspectiva 1- Vista interna da plenária, ao fundo a mesa diretora e o painel com a bandeira de Araguari com a nova ambientação proposta, o mobiliário, iluminação, painéis, cadeiras novas, persianas.

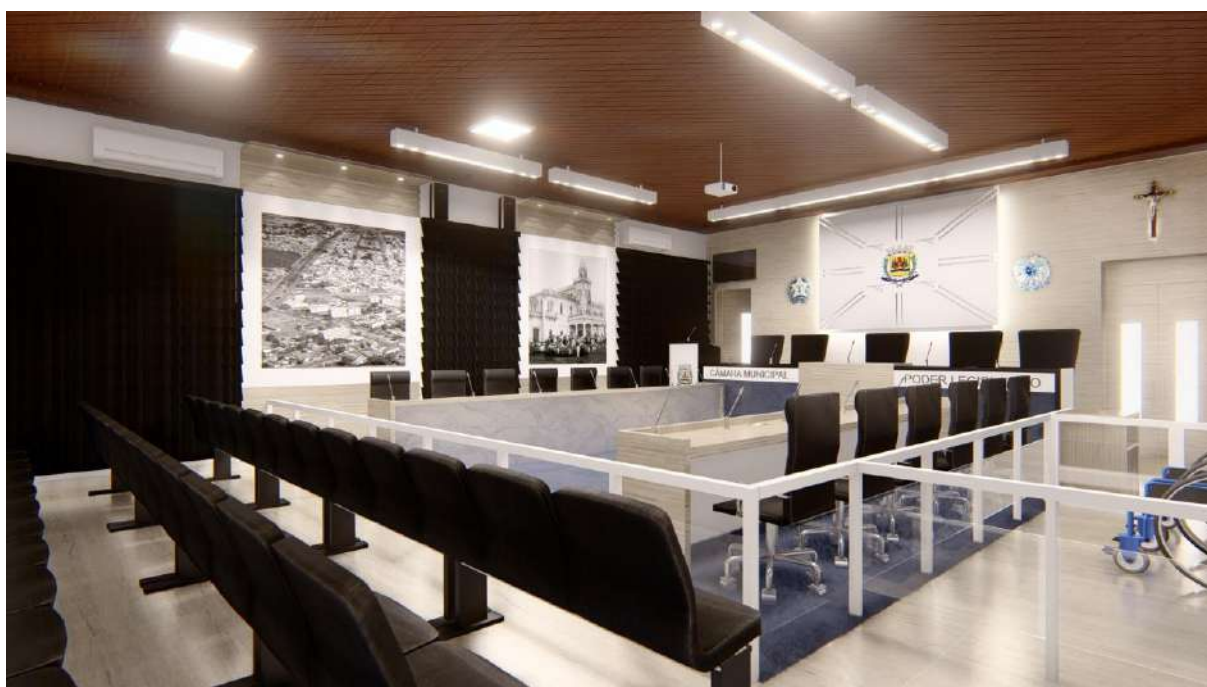
Perspectiva 2- Vista interna do plenário com a nova ambientação proposta, o mobiliário, iluminação, painéis, cadeiras novas, persianas.

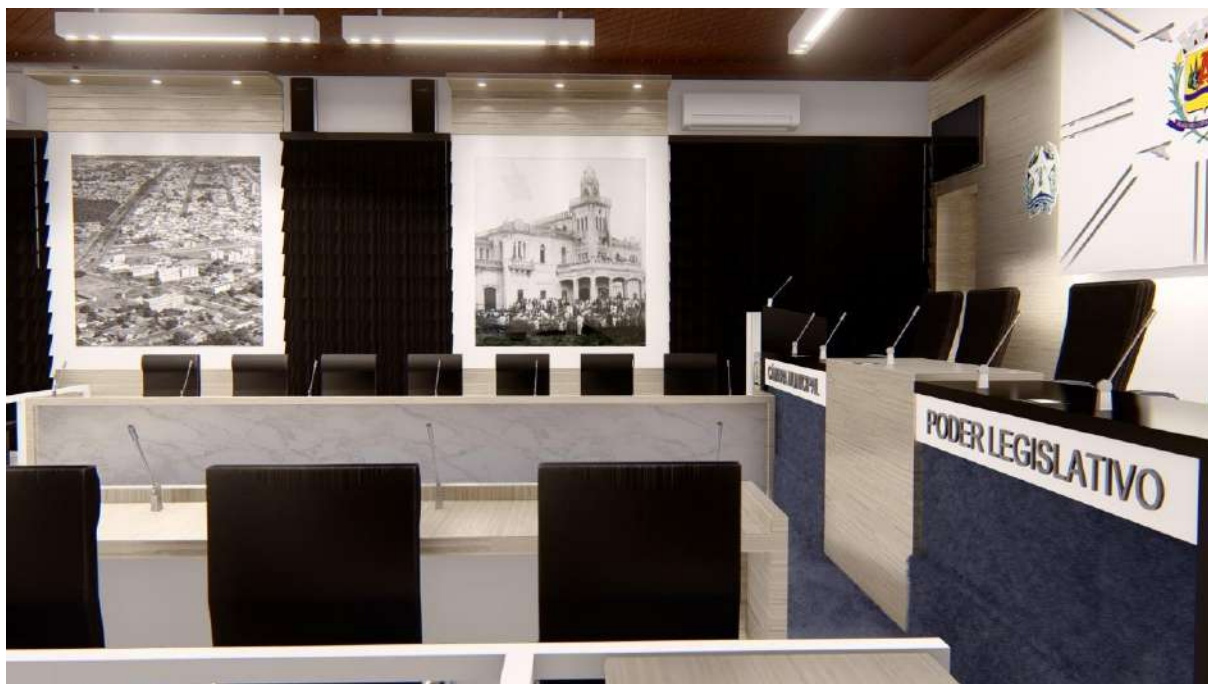
Perspectiva 3 -Vista interna do plenário. Ao fundo, parede lateral do plenário os painéis em MDF com fotos para ambientação do plenário.

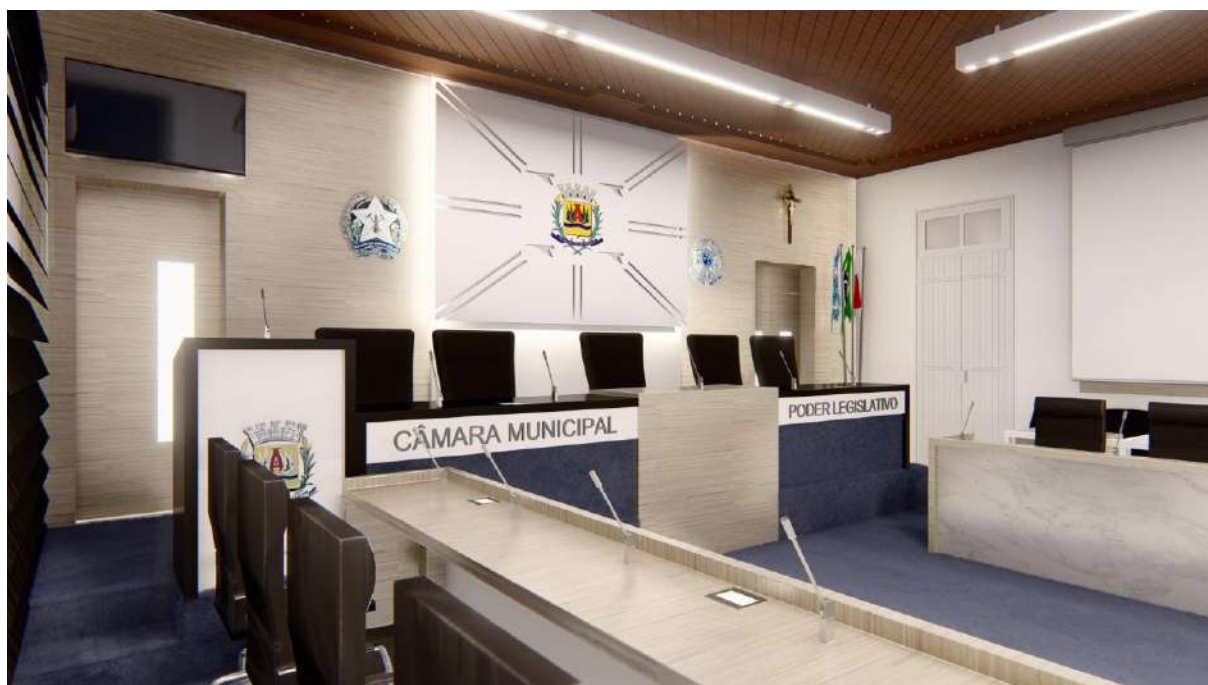
Perspectiva 4- Vista interna do plenário com a nova ambientação proposta. Ao fundo o painel em MDF pintado com tinta automotiva branca com a bandeira de Araguari e com iluminação com fita de led em todo seu perímetro, a parede será coberta com MDF.

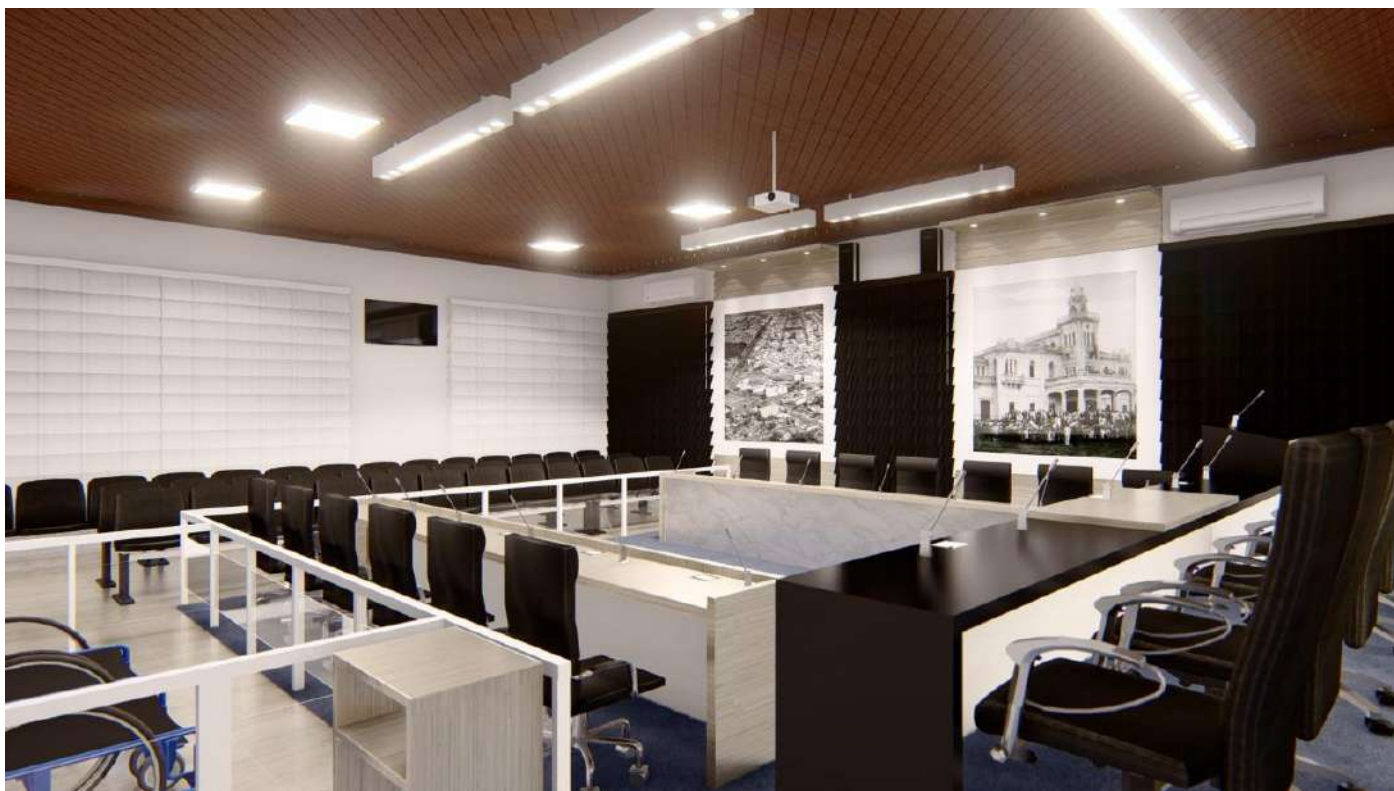
Perspectiva 5- Vista interna do plenária com a nova ambientação proposta. Ao fundo a área com as cadeiras da plateia, longarinas de três ou dois lugares e as persiana propostas. Podemos observar os painéis de fotos com a foto área do município e a foto histórica da Estação da Goiás, “Palácio dos Ferroviário” ambas em preto e branco.

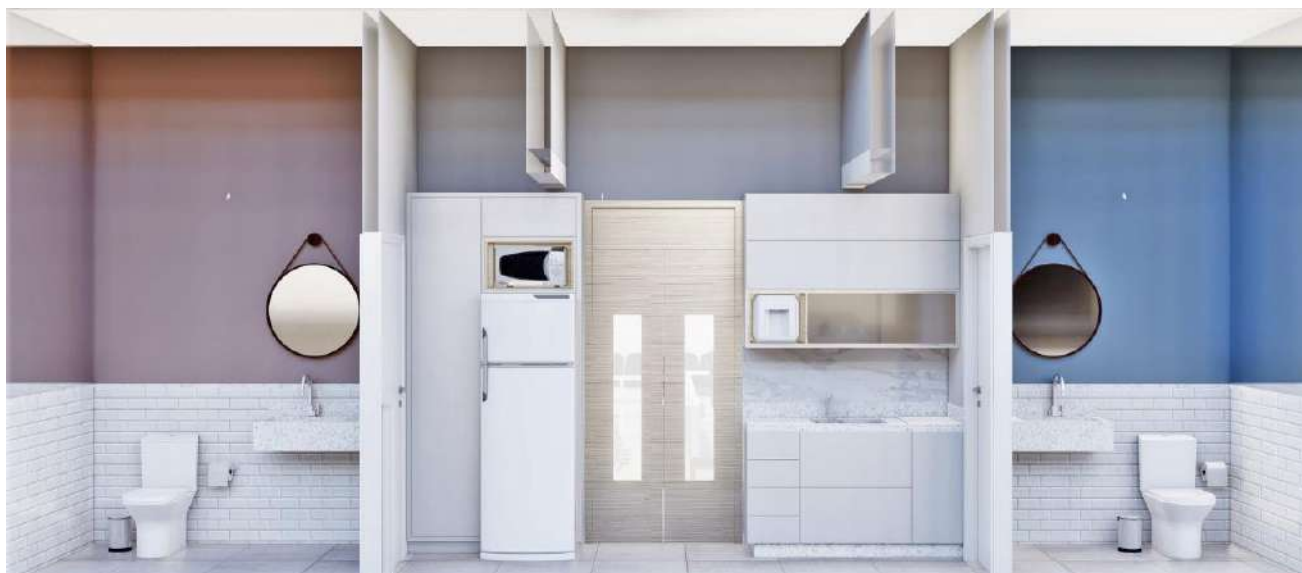
Perspectiva 6- Vista da área de apoio ampliada com a colocação de viga metálica e demolição da parede em alvenaria. Nas extremidades os banheiros remodelados.

A readequação da área de apoio e os banheiros (perspectiva 6, 7, 8 e 9) foi necessária, pois no apoio existente ao plenário, possui um pequeno frigobar e local para que seja servido água, bebidas e lanche para os vereadores durante as seções da câmara. O espaço além de pequeno não possui bancadas e pia para higienização de copos e utensílio, assim como armários o que dificulta o desenvolvimento destas atividades no local. Para que essa necessidade fosse alcançada foi proposto a ampliação da área de apoio, com a abertura das paredes dos banheiros e a construção de novas paredes em gesso, permitindo assim a ampliação do espaço e a instalação de bancada e pia, armários e locais para uma geladeira, micro-onda, purificador de água permitindo maior conforto e comodidade tanto para o funcionário quanto para os vereadores. Os banheiros serão também remodelados com nova pintura, revestimento, bancadas e vasos sanitários.

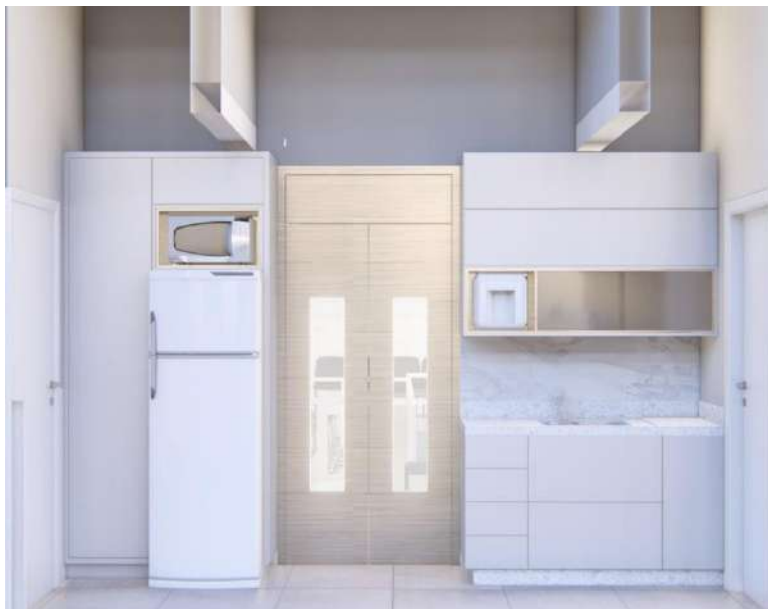
Perspectiva 7- Vista da área de apoio ampliada. Observa-se os armários a serem executados, a instalação de pia e bancada na área de apoio.

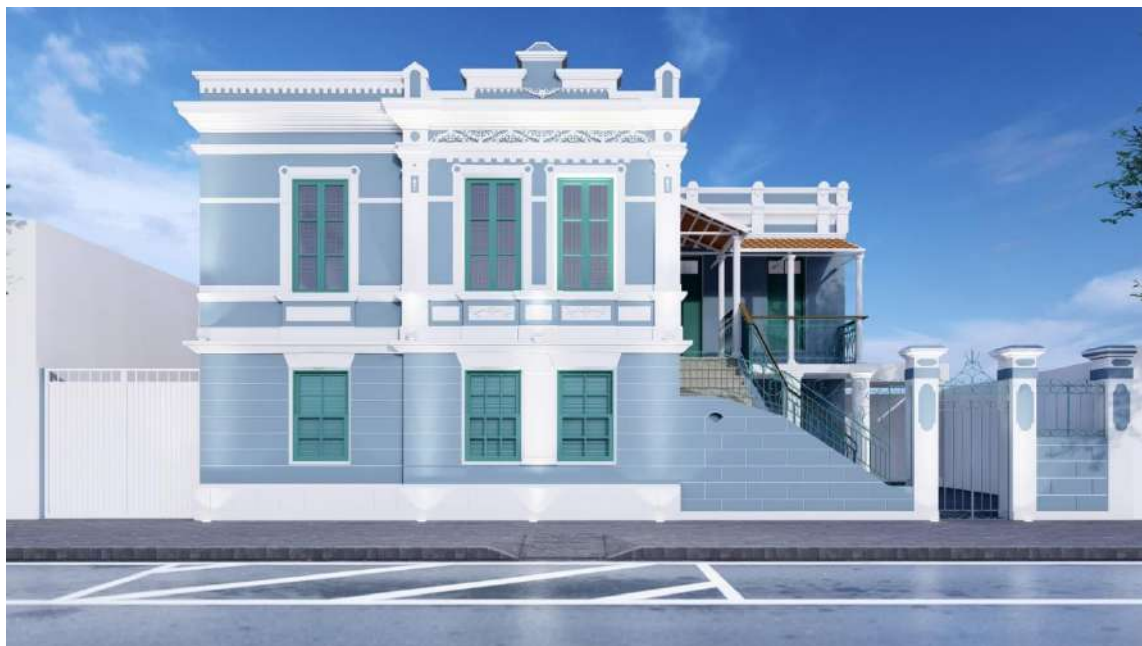
Perspectiva 10- Vista da fachada do imóvel com as cores a serem pintadas. Podemos observar a utilização de três cores: branco, verde e azul

- Limpeza da área a ser pintado com escovação e lixamento das superfícies;
- Aplicação de massa acrílica em pequenas áreas que serão recompostas e/ou troca de parte do reboco;
- Pintura das alvenarias com pelo menos duas demãos de tinta sendo as seguintes cores (perspectiva 10 e11): Branco neve nos detalhes, frisos e relevos; azul tricô nas alvenarias e verde jardineiro nas esquadrias e ferragens. O portão lateral da Câmara será branco neve com tinta automotiva;
- Pintura do forro da varanda com verniz marítimo incolor.

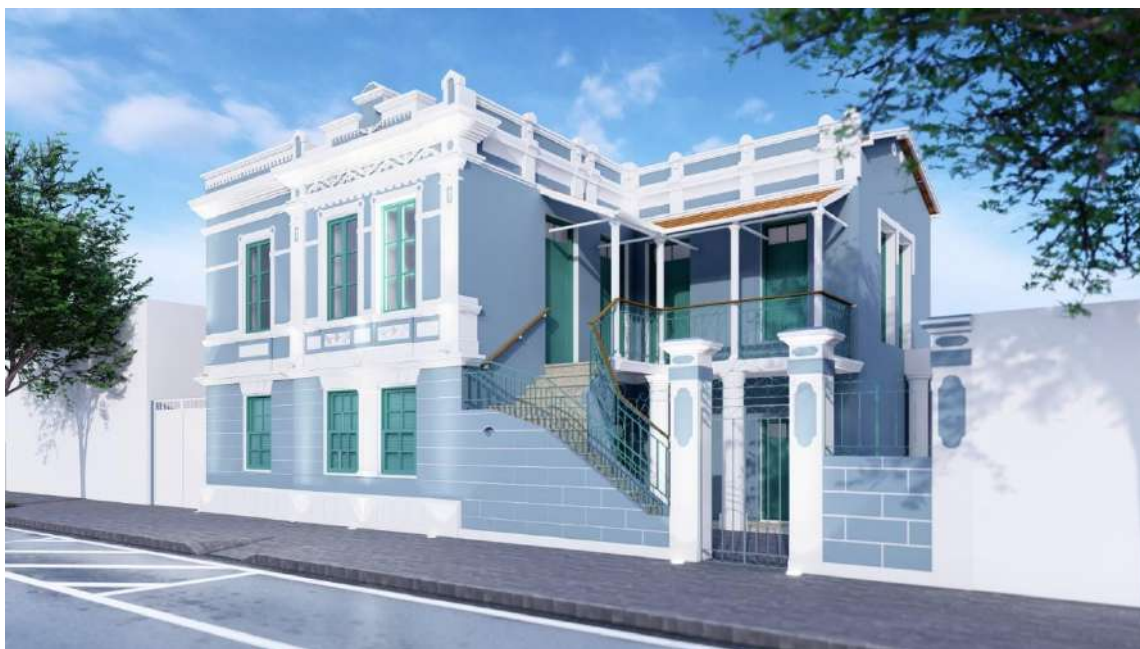
Perspectiva 11- Vista da fachada do imóvel com as cores a serem pintadas.

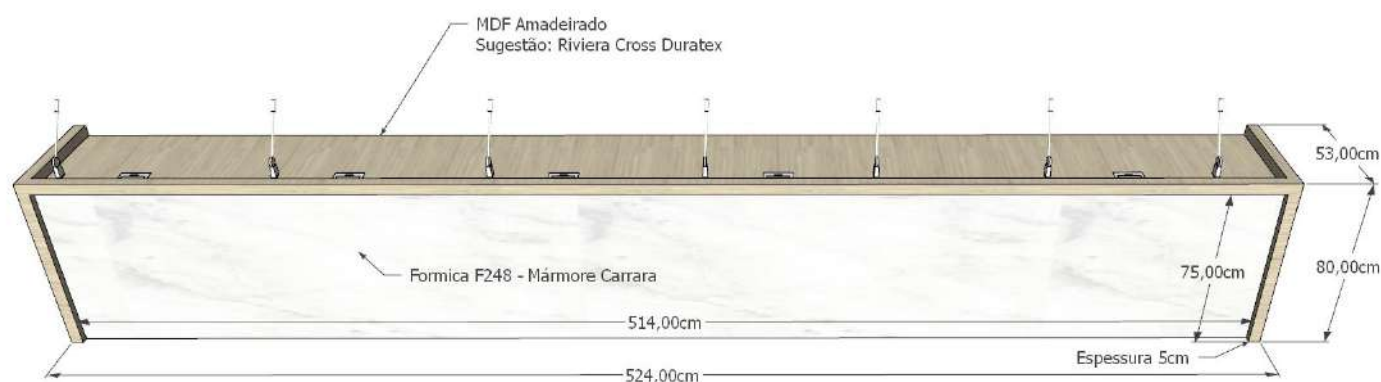
Figura 6- Imagem frente da mesa dos vereadores, 7 lugares

SIP5. Execução de mobiliário em MDF para a mesa dos vereadores, duas mesas em MDF Amadeirado Riveira Cross Duratex e a frente em MDF crú sendo colado Formica Mármore Carrara, código F248 . Uma mesa de 524x53 cm (figura 6 e 7), uma mesas 434x53 cm (figura 8 e 9). Caso seja necessário para melhor estruturação do mobiliário será colocado perfil metálico pintado de preto, embutido no MDF abaixo da mesa para estruturação do móvel.

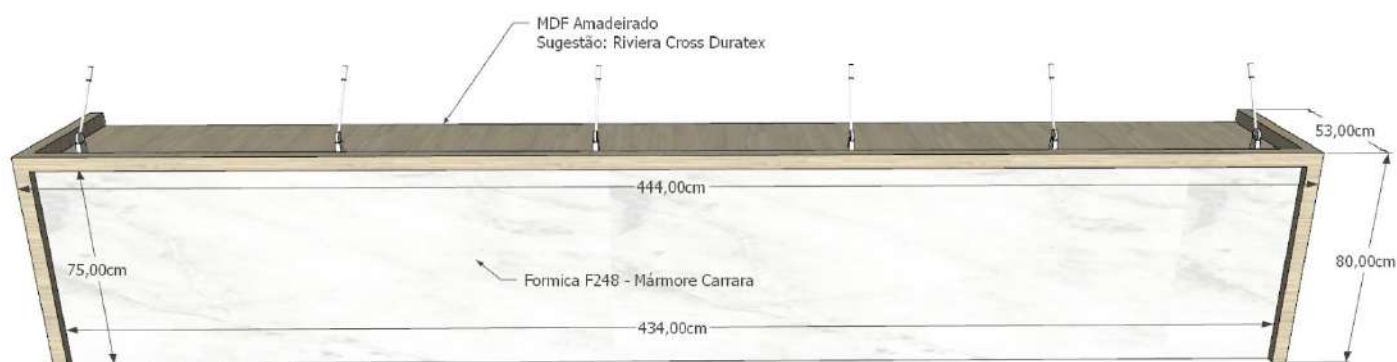
Figura 8-Imagem frente da mesa dos vereadores, 6 lugares. .

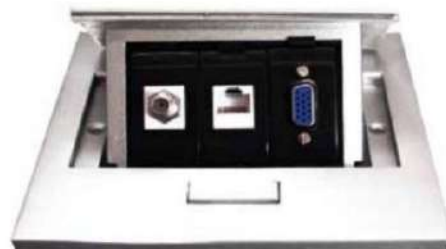
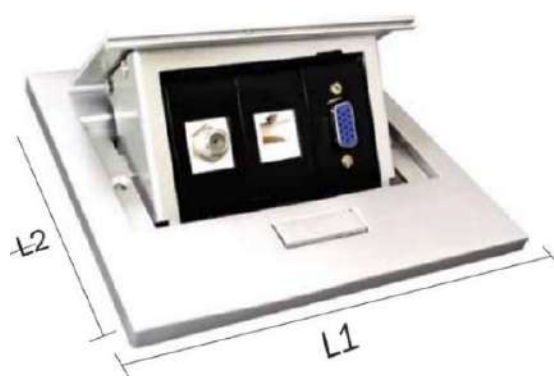
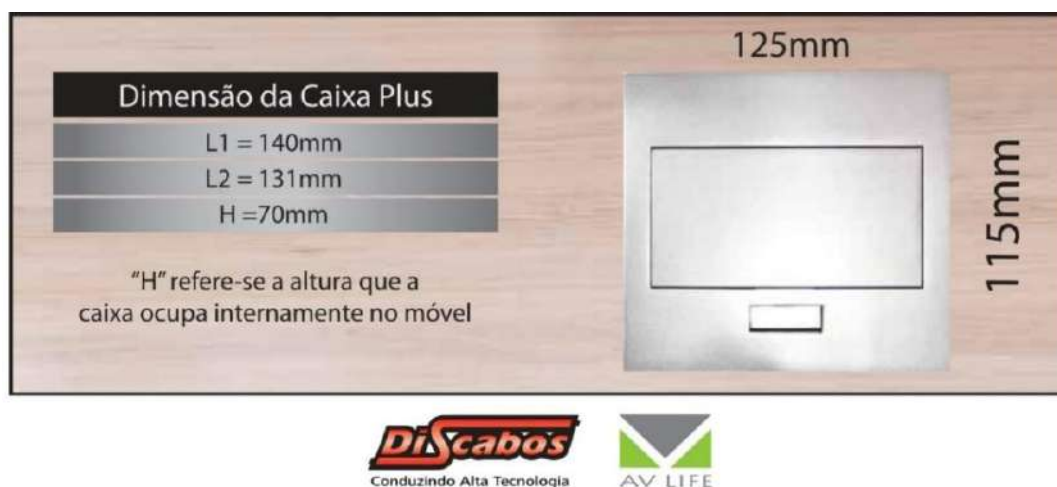
Figura10- Painéis de Mesa Pratik.

O painel de mesa da linha Pratik proporciona um ótimo acabamento para sua instalação. É produzido em metal com acabamento fosco e sistema com molas retráteis. Você pode deixar as conexões escondidas enquanto não estiver utilizando e apertar o botão para abrir o painel e conectar os cabos quando for utilizar. Disponível nas cores preta e cinza, com 3 ou 6 encaixes, ele é totalmente modular, você encaixa as conexões(keystones ou módulos) que precisar.

Gabarito de corte

SIP5. Serão instalados nas mesas dos vereadores e na mesa diretora painéis independentes de mesa Pratik Discabo (figura 10) de acordo com o projeto (16 painéis)

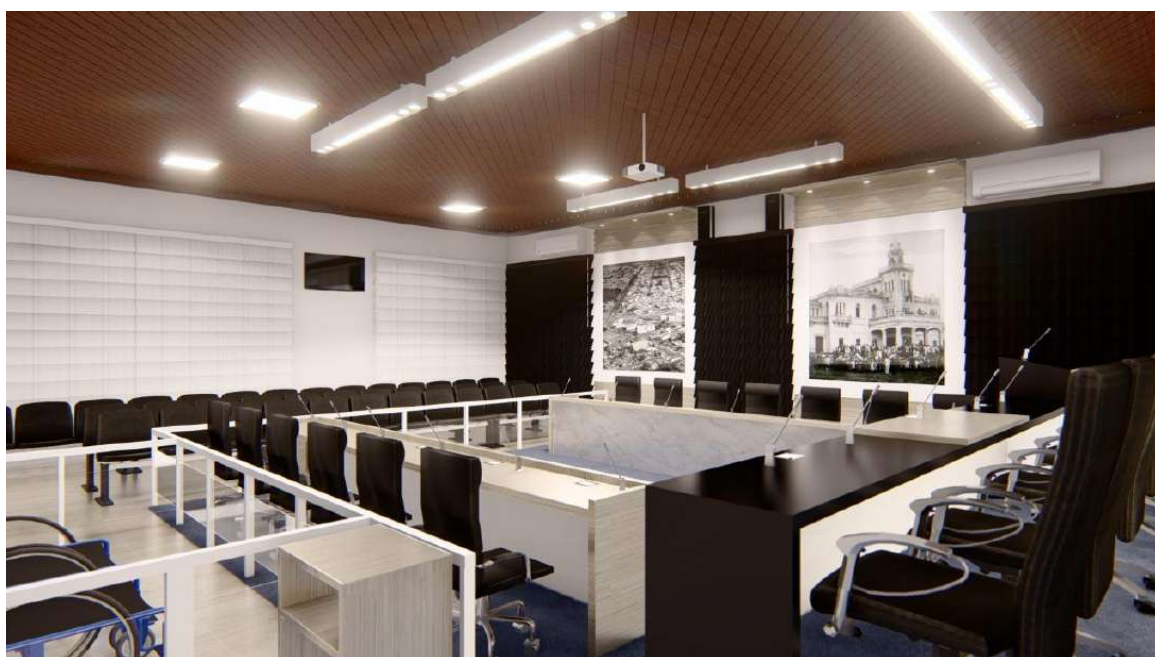
Figura 26- Vista do plenário mostrando as cortinas romanas que serão instaladas

SIP18. Aquisição e instalação de seis cortinas (figura 26), do tipo romana, sendo três pretas e três brancas, para as janelas do plenário. As cortinas foram parte da composição do ambiente proposto sendo sugerido a marca Luxaflex ou similar de boa qualidade. Serão as seguintes:

- 3 Cortinas na cor preta, sendo os tamanhos: (LxA)
230 x 290 cm
150 x 290 cm
240 x 290 cm
- 3 Cortinas na cor branca, sendo os tamanhos: (LxA)
Uma de 250 x 290cm
Duas de 1,90m x 2,90m

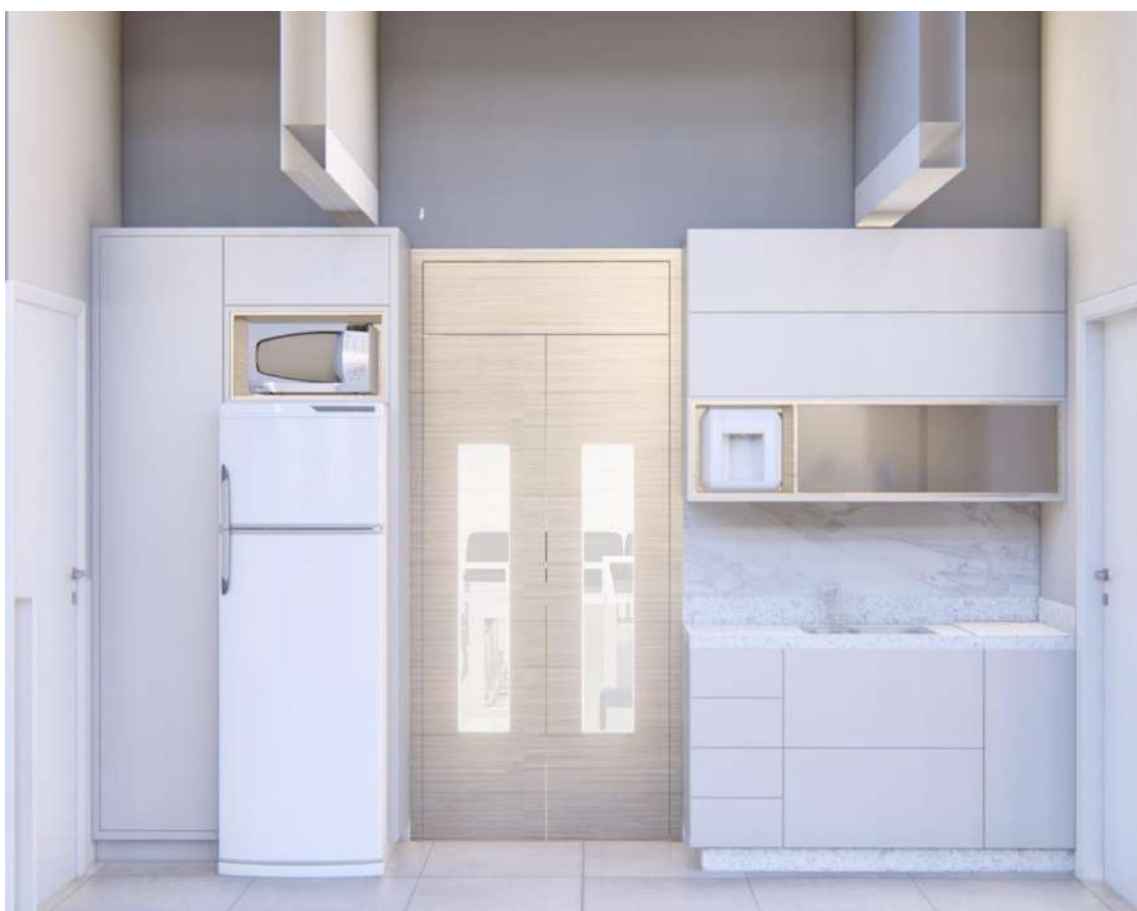
Figura 27- Vista da área de apoio ao plenário, observa-se a viga metálica que será inserida e com apoio as alvenarias existentes

BAA1. Colocação de uma viga metálica (figura 27) de 15x15 cm acima da porta dos banheiros, apoiada nas extremidades das alvenarias e retirada das duas portas dos banheiros e de parte da alvenaria. O vão livre abaixo da viga ficará de 260 cm. Esta medida será necessária para ampliação da área de apoio do plenário.

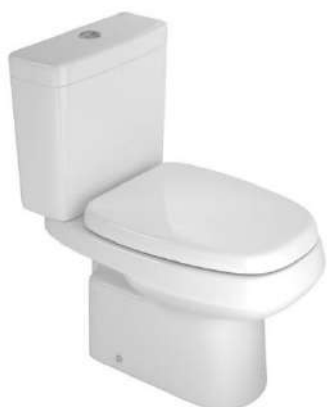
BAA4. Instalação de dois vasos (figura 28), um em cada banheiro. Os vasos sanitários (figura 43) terão caixa acoplada e serão da marca Deca, modelo Monte Carlo, com caixa acoplada 3/6 L na cor gelo (duas unidades). Deverá ser isolado a válvulas hidras existentes e retirado a mesma.

Figura 28– Vaso com caixa acoplada Monte Carlo
Fonte: http://www.leroymerlin.com.br/vaso-sanitario-com-caixa-acoplada-3-6l-monte-carlo-gelo-deca_353886

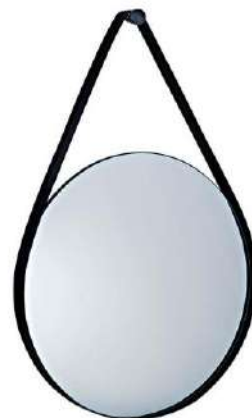
BAA12. Instalação de espelhos nos banheiros (dois espelhos), Espelho Adnet, modelo Decorativo Bart 60 x 91cm Preto com estrutura em metal, e acabamento em couro, espelho laminado com espessura de 0,3 mm e acabamento brilhante (figura 31).

Figura 31 – Espelho para os banheiros
Fonte: <https://www.mobly.com.br>

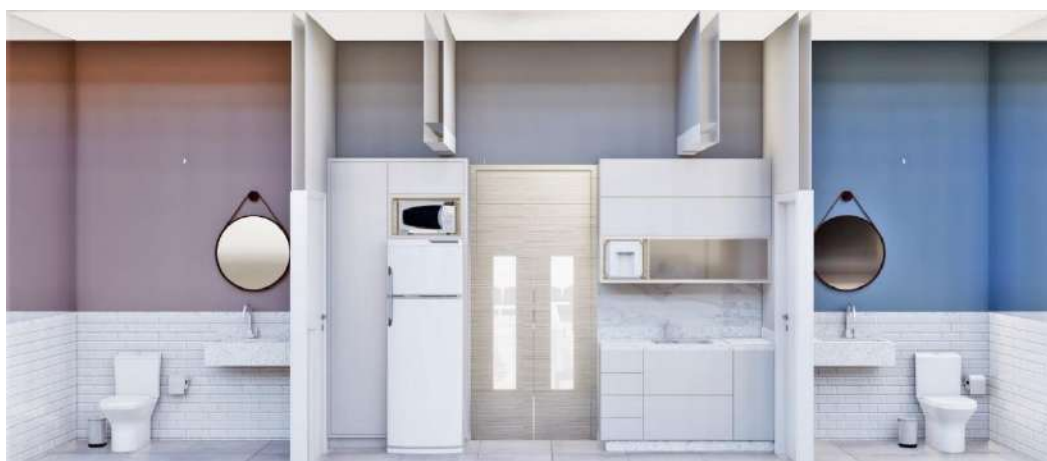
BAA20. Execução de armários planejados (figura 35) na área de apoio, abaixo e acima da bancada da pia e do lado direito da área de apoio. Os armários terão prateleiras, gavetas e local para instalação de geladeira, bebedouro e micro-ondas.

Os armários serão em MDF na cor Frapê - Masisa e Cross Riviera – Duratex, sendo acima da bancada revestido a parede em formica Mármore Carrara.

Figura 35 – Vista do armário da área de apoio a serem executados

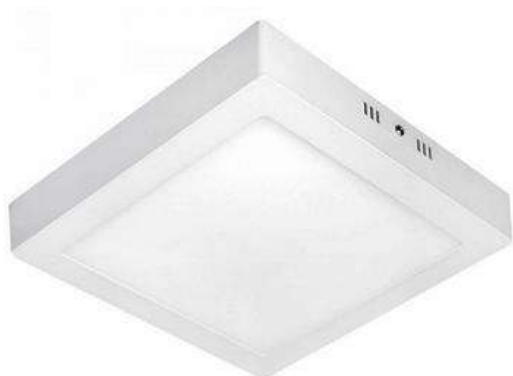
BAA21. Readequação dos pontos de luz existente e instalação de luminárias em Led de sobrepor três luminárias (figura 36), uma em cada ambiente (banheiro masculino, banheiro feminino e área de apoio), Luminaria Plafon Sobrepor LED Quadrado 6W de acordo com o projeto.

Figura 36 – Luminária de sobrepor

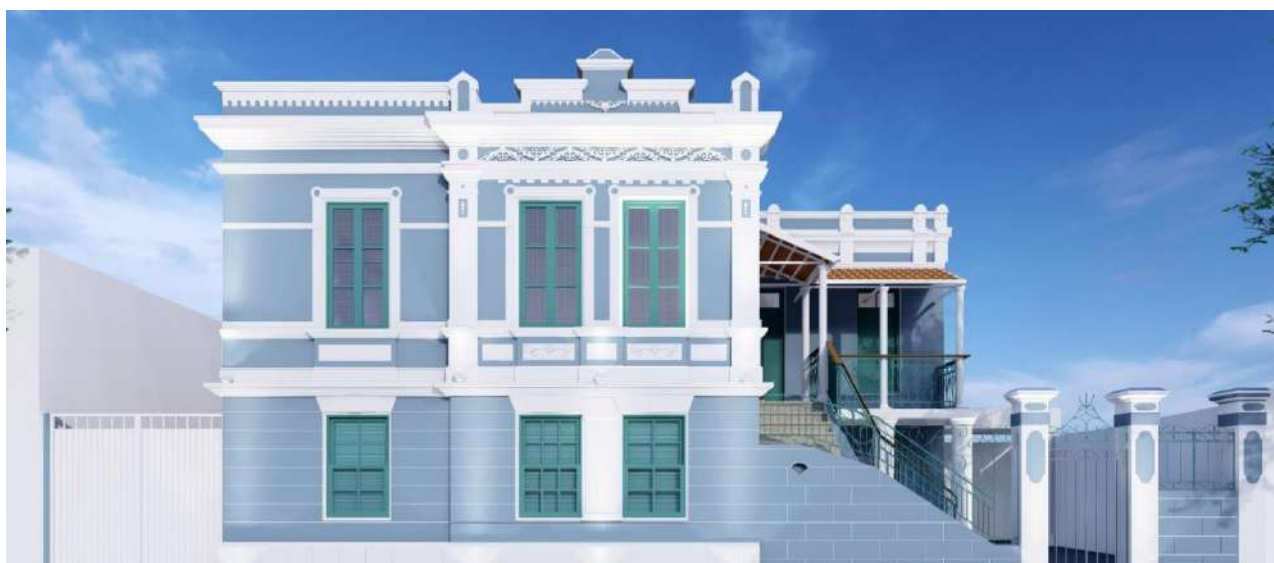
Deverá ser seguido as cores pré-estabelecidas que são(figura 37 e 38)

Locais	Cores	
Detalhes – ornamentos, cimalhas, frisos	Cor Branco Neve (Suvinil), tinta acrílica a base de água	
Forro e beirais	Verniz marítimo fosco	
Alvenarias	Azul tricolor (Suvinil), tinta acrílica a base de água

Esquadrias e ferragens (grades e portões)	Verde jardineira(Suvinil), tinta esmalte acetinada

Figura 37 – Vista da fachada com a aplicação das cores

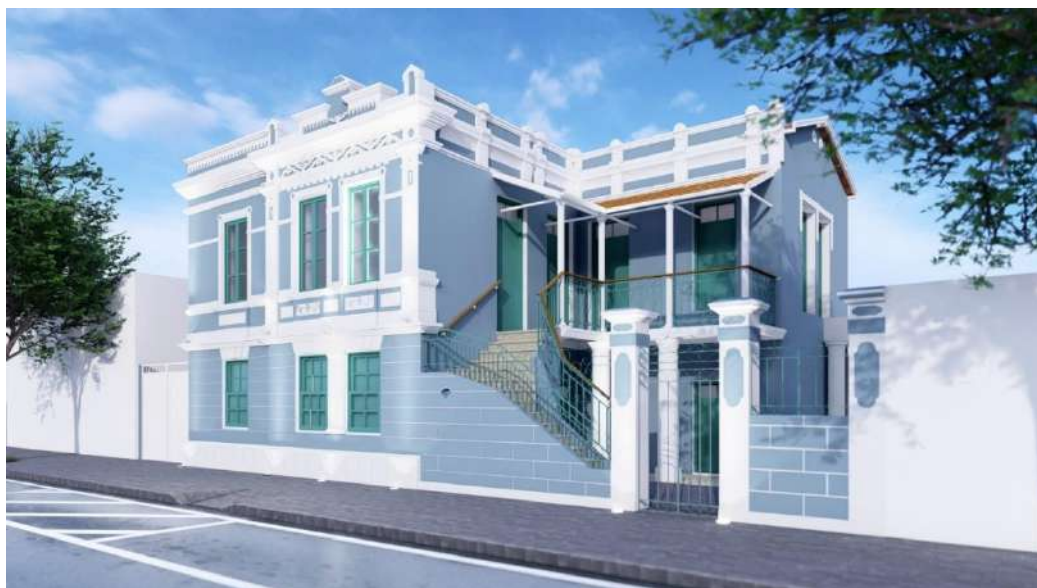
Figura 38 – Vista da fachada com a aplicação das cores

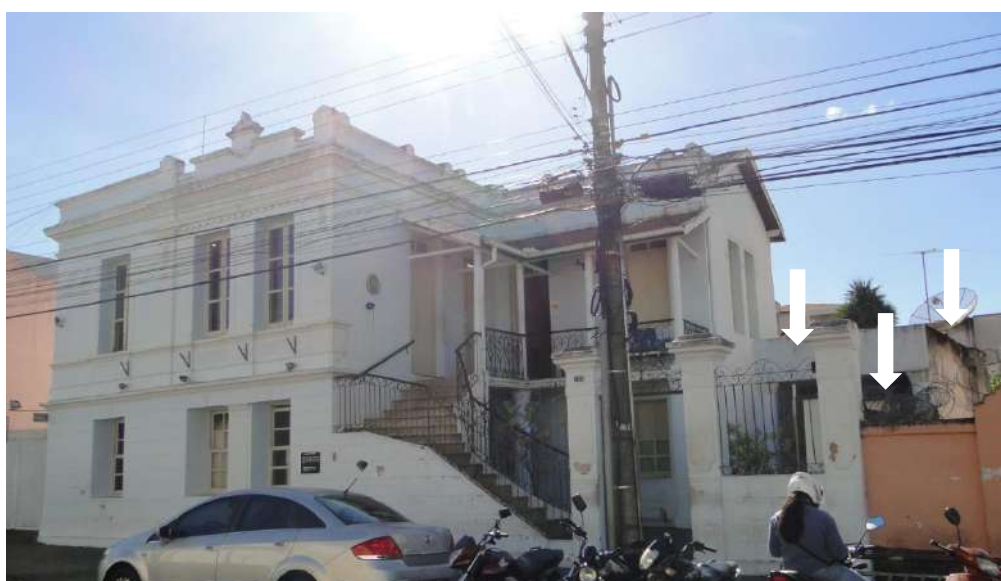
Deverá também ser pintado a fachada externa (figura 39) e dentro da área coberta, acesso ao anexo, permitindo assim uma leitura completa da fachada principal da câmara dos vereadores na cor Azul tricolor (Suvinil), tinta acrílica a base de água e os detalhes do pilar na cor branco neve. F

Figura 39 – Com a seta parte do anexo que deverá ser pintado, fachada e área coberta acesso ao anexo

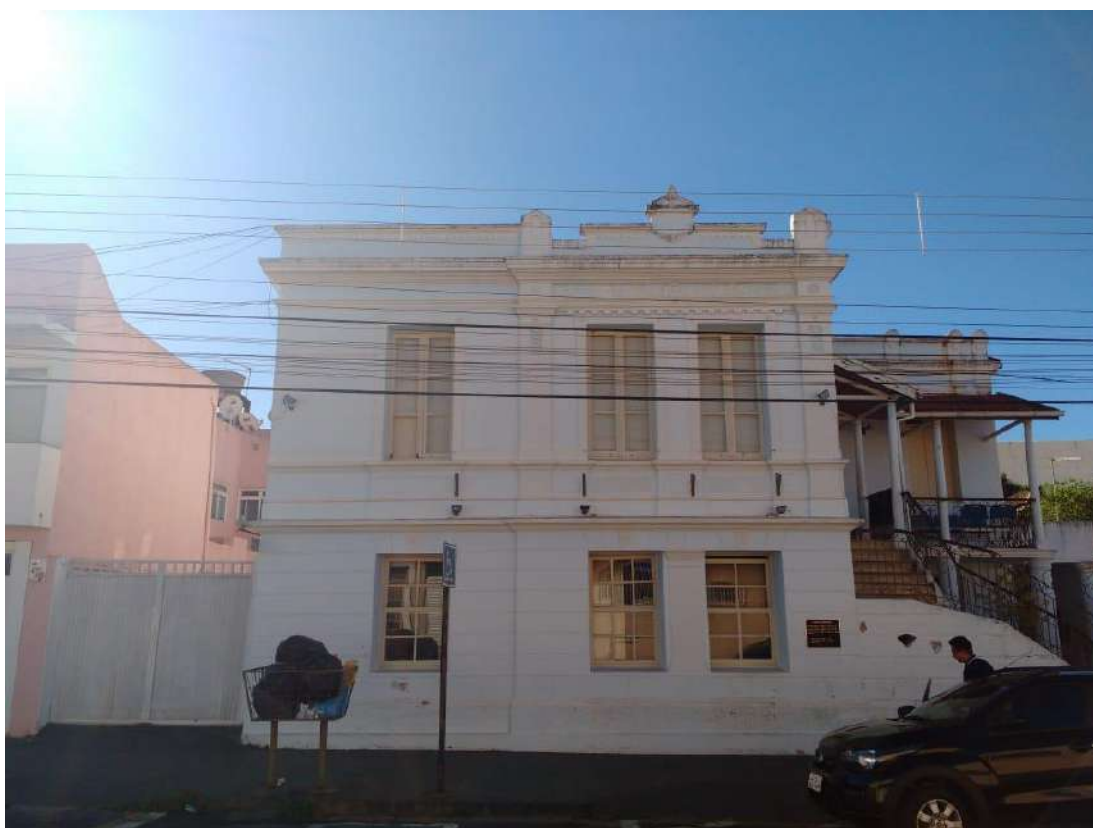
PEC4– Os holofotes existentes (figura 40) deverão ser reposicionado (figura 41). Serão inseridos mais dois holofotes de mesmo modelo e tamanho de acordo com o projeto.

Figura 40 – Vista da fachada atual com os holofotes

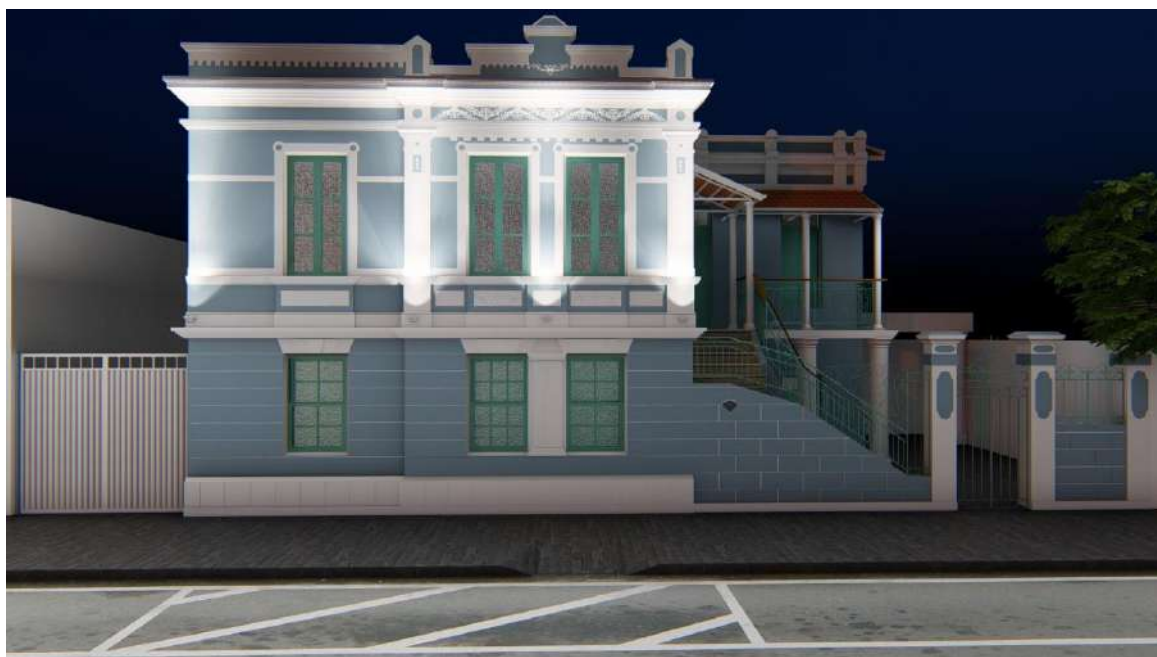
Figura 41 –Perspectiva noturna com os holofotes propostos
